Reseña Vértice Geodésico

Número.....: 52790
Nombre.....: Riscos
Municipios: San Esteban de la Sierra
Provincias: Salamanca
Fecha de Construcción.....: 03 de agosto de 1991
Pilar sin centrado forzado...: 1,20 m de alto, 0,30 m de diámetro.
Último cuerpo.....: 0,20 m de alto, 1,00 m de ancho.
Total cuerpos.....: 2 de de alto.

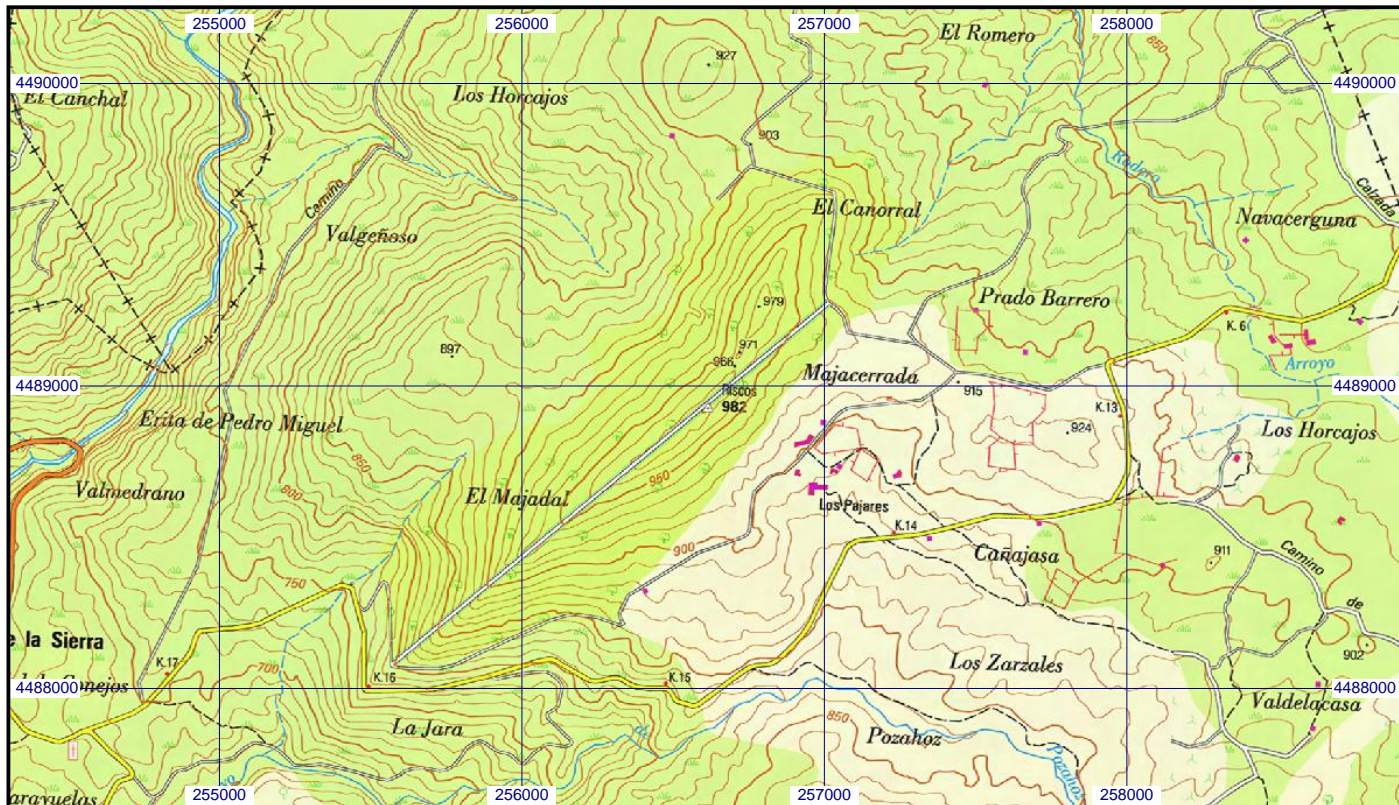
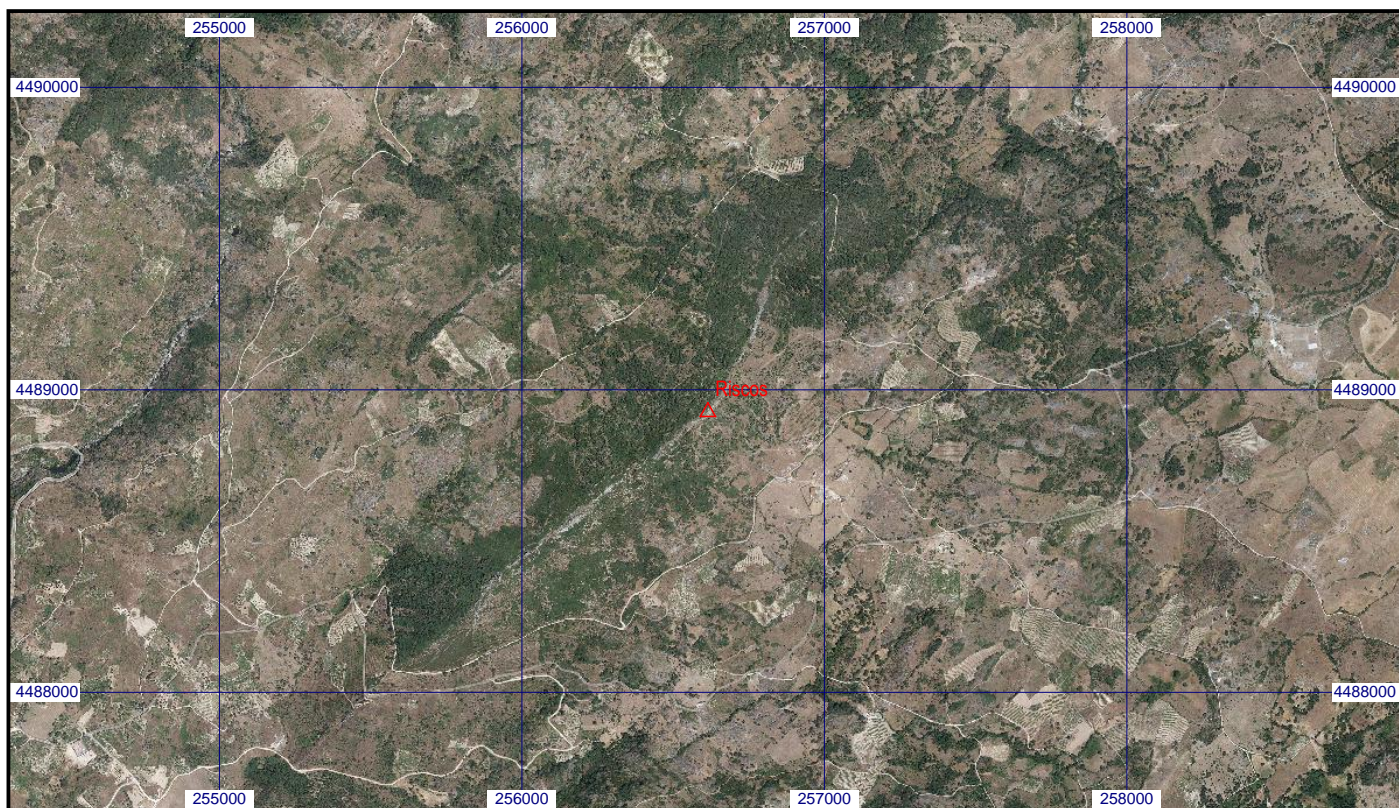
Cartografía de situación

Escala 1:25.000

Coordenadas ETRS89. Huso 30
