**Reseña Vértice Geodésico** 21-jun-2025

**Número.....:** 53065  
**Nombre.....:** Ladera 1990  
**Municipios:** La Torre  
**Provincias:** Ávila  
**Fecha de Construcción.....:** 08 de junio de 1990  
**Pilar sin centrado forzado...:** 1,20 m de alto, 0,30 m de diámetro.  
**Último cuerpo.....:** 1,00 m de alto, 1,00 m de ancho.  
**Total cuerpos.....:** 1 de 1,00 m de alto.

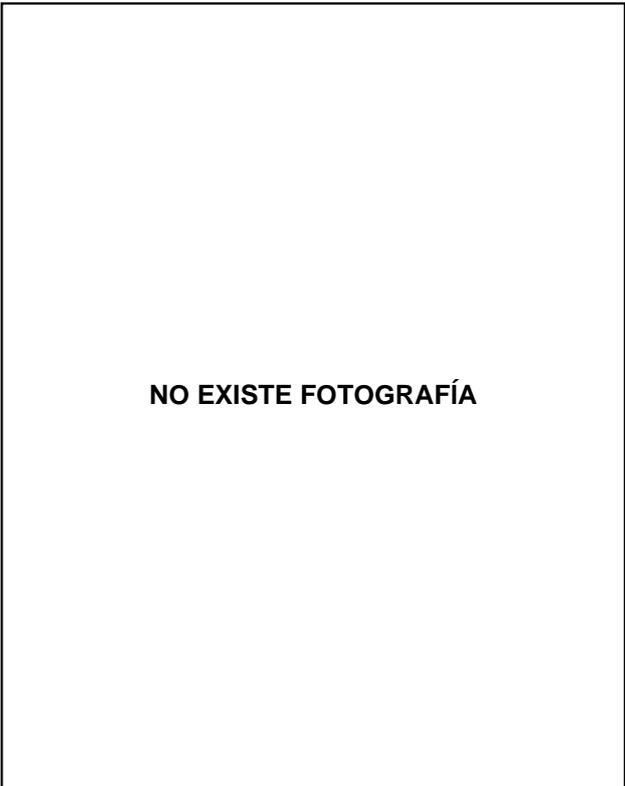
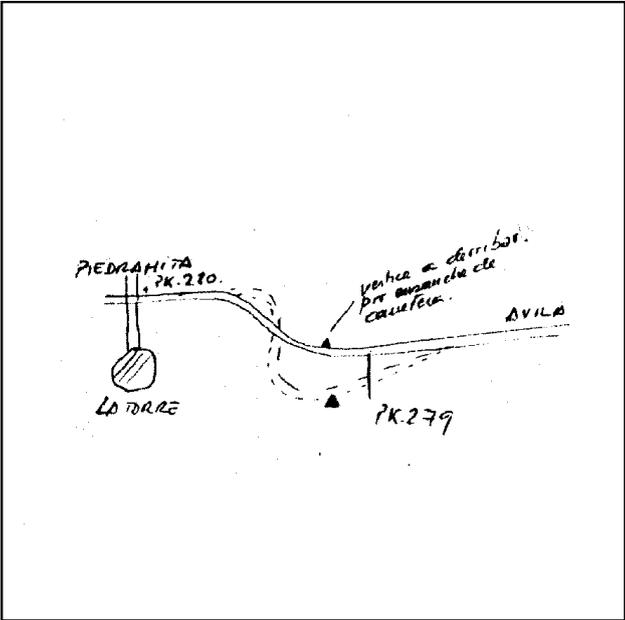
**Situación:**  
 Situado en el paraje "Los Llanos", a unos 500 m. al E. del pueblo de La Torre y a unos 75 m. del borde derecho de la carretera Plasencia-Avila, a la altura del Km. 279,100.

**Acceso:**  
 Desde La Torre, que está en el Km. 280 por la carretera N-110 en dirección a Avila, hasta el Km. 279,100, que está en una curva a la derecha. La señal se encuentra a la derecha, al borde del talud de la antigua carretera.

**Observaciones:**  
 Vértice destruido en las inmediaciones Ladera (530-64).  
 Coordenadas NO proceden de Bloque de compensación
