## Reseña Vértice Geodésico

**Número.....: 53106**  
**Nombre.....: Cruce**  
**Municipios: Niharra**  
**Provincias: Ávila**  
**Fecha de Construcción.....: 01 de diciembre de 1983**  
**Pilar sin centrado forzado...: 1,20 m de alto, 0,30 m de diámetro.**  
**Último cuerpo.....: 1,50 m de alto, 1,00 m de ancho.**  
**Total cuerpos.....: 1 de 1,50 m de alto.**

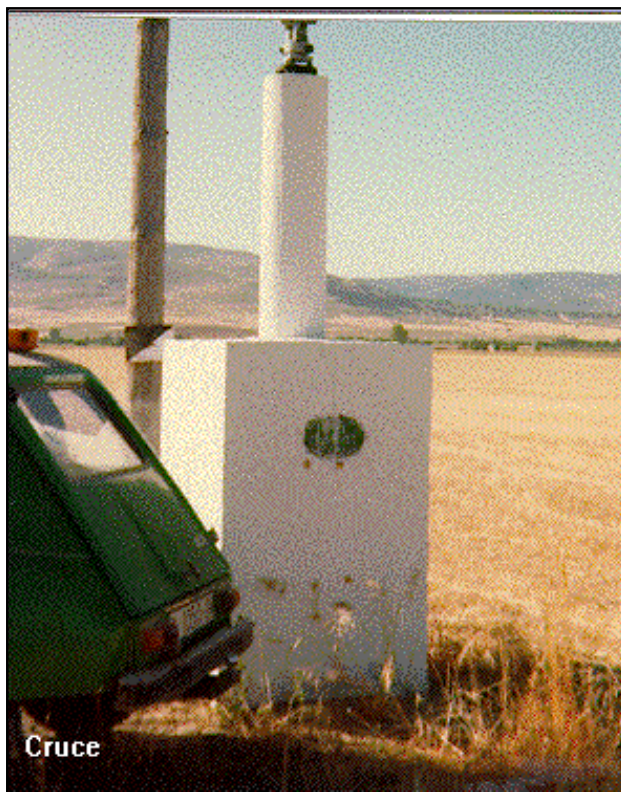
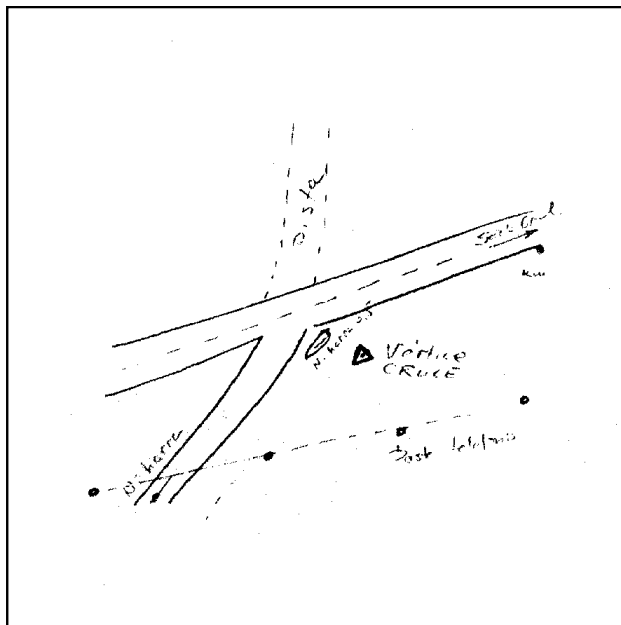
Situado en las inmediaciones del cruce de la carretera de Talavera de la Reina y la carretera a Niharra.

En el cruce de la carretera comarcal de Talavera de la Reina con la carretera a Niharra.
