Reseña Vértice Geodésico 10-may-2025

Número.....: 53210
Nombre.....: Llanada
Municipios: El Hoyo de Pinares
Provincias: Ávila
Fecha de Construcción.....: 01 de agosto de 1974
Pilar sin centrado forzado...: 1,20 m de alto, 0,30 m de diámetro.
Último cuerpo.....: 1,00 m de alto, 1,00 m de ancho.
Total cuerpos.....: 1 de 1,00 m de alto.

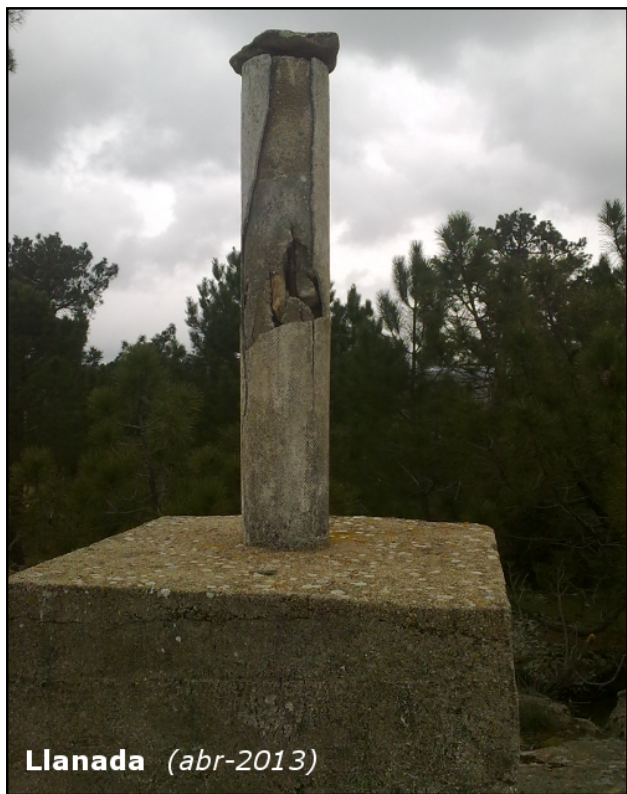
Horizonte GPS:
Parcialmente cubierto por materia vegetativa.

Estado: 04 de abril de 2013
Pilar: Desperfectos **Base: Bueno**
 Informe del estado del vértice: [InfoRG.pdf](#)
