Reseña Vértice Geodésico 10-may-2025

Número.....: 53248
Nombre.....: Navazuelo
Municipios: Las Navas del Marqués
Provincias: Ávila
Fecha de Construcción.....: 01 de agosto de 1974
Pilar sin centrado forzado...: 1,20 m de alto, 0,30 m de diámetro.
Último cuerpo.....: 0,25 m de alto, 1,00 m de ancho.
Total cuerpos.....: 1 de 0,25 m de alto.

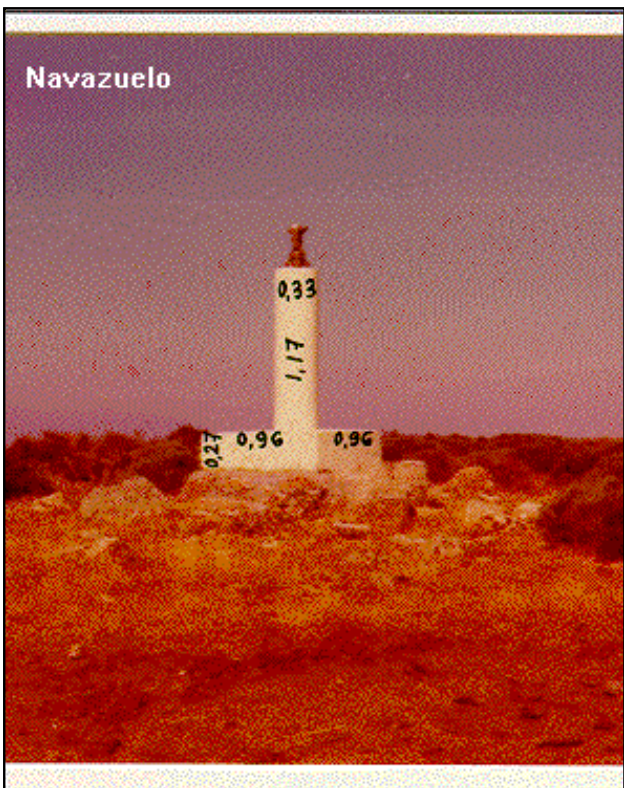
Situación:
Situado en unas lanchas de piedra, al E. de la fuente del Descargadero.
