**Reseña Vértice Geodésico** 10-may-2025

**Número.....: 53430**  
**Nombre.....: Tambor**  
**Municipios: Madrid**  
**Provincias: Madrid**  
**Fecha de Construcción.....: 26 de julio de 1975**  
**Pilar sin centrado forzado...: 1,20 m de alto, 0,30 m de diámetro.**  
**Último cuerpo.....: 3,00 m de alto, 1,00 m de ancho.**  
**Total cuerpos.....: 1 de 3,00 m de alto.**

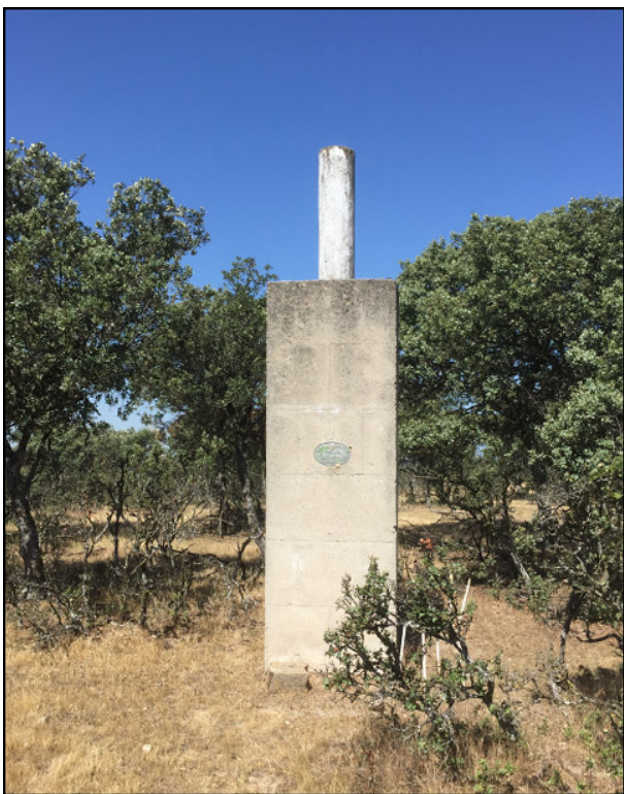
**Situación:**  
 Situado en el pequeño cerro de Tambor, cubierto de encinas y chaparros.
