Reseña Vértice Geodésico

Número.....: 53476
Nombre.....: Toro
Municipios: San Sebastián de los Reyes
Provincias: Madrid
Fecha de Construcción.....: 14 de septiembre de 1975
Pilar sin centrado forzado...: 1,20 m de alto, 0,30 m de diámetro.
Último cuerpo.....: 3,50 m de alto, 1,00 m de ancho.
Total cuerpos.....: 1 de 3,50 m de alto.

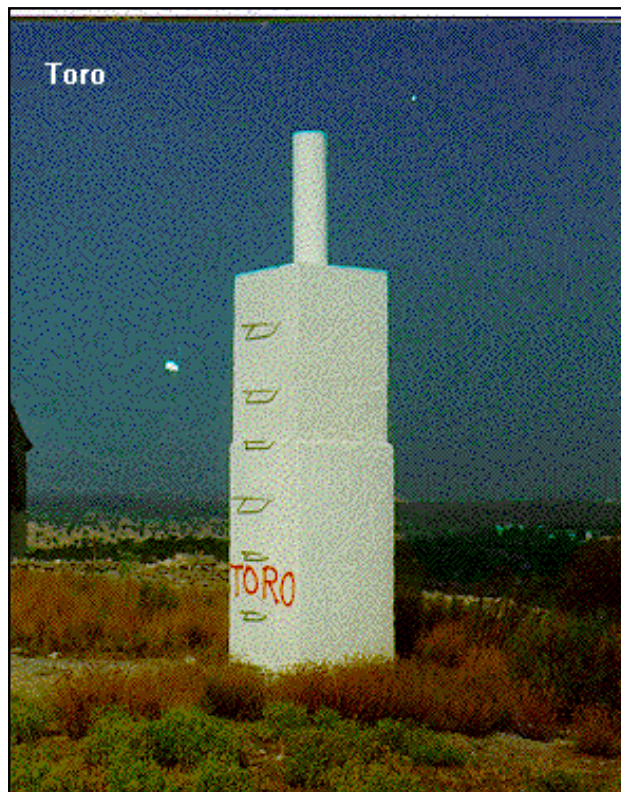
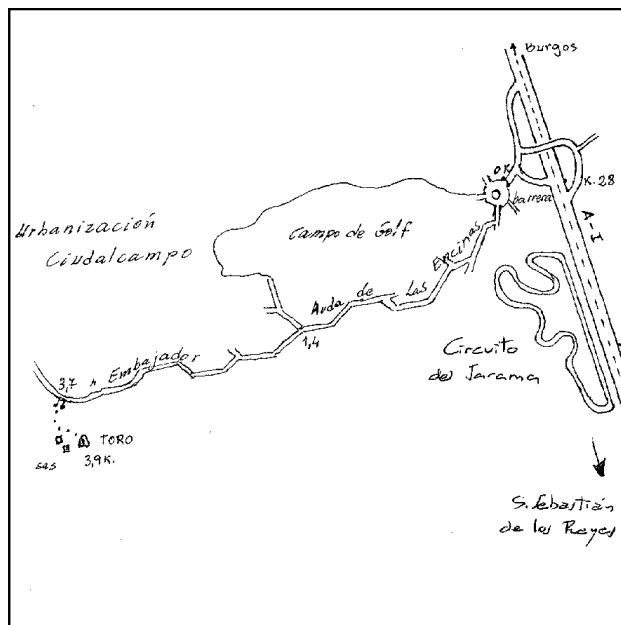
Los últimos peldaños de acceso al pilar han desaparecido o están sueltos por lo que se recomienda el empleo de una escalera para acceder al mismo.

Pilar: Bueno Base: Deteriorada
