Reseña Vértice Geodésico

**Número.....: 53569**  
**Nombre.....: Morería 1994**  
**Municipios: Valdeaveruelo**  
**Provincias: Guadalajara**  
**Fecha de Construcción.....: 01 de junio de 1994**  
**Pilar sin centrado forzado...: 1,20 m de alto, 0,32 m de diámetro.**  
**Último cuerpo.....: 3,00 m de alto, 0,95 m de ancho.**  
**Total cuerpos.....: 1 de 3,00 m de alto.**

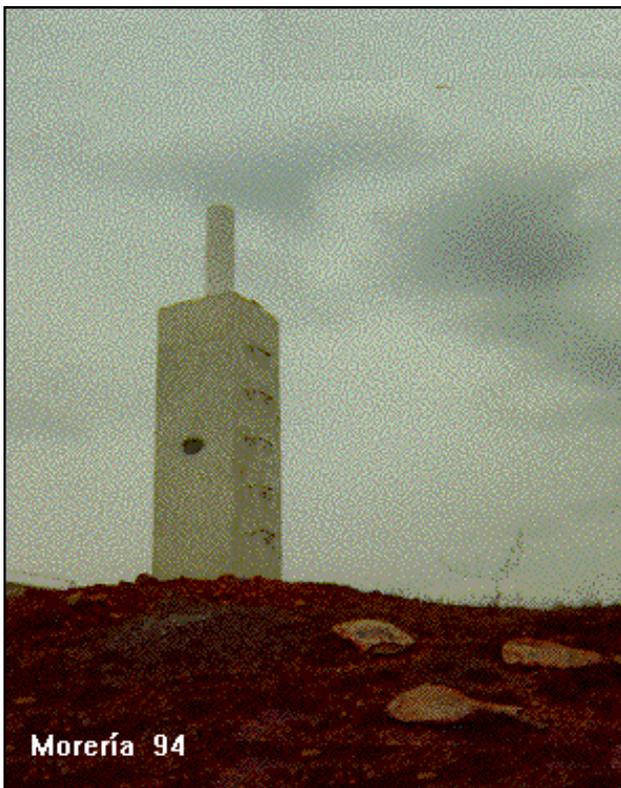
Morería 94

Situado en un talud de la carretera Guadalajara-Torrejón del Rey, a unos 5 m. del borde.

Vértice destruido en las inmediaciones Morería (535-68). Reseña actualizada en Julio de 1.997. Calculado en Febrero de 1998.  
Vértice observado con GPS.
