**Reseña Vértice Geodésico** 10-may-2025

**Número.....: 53789**  
**Nombre.....: Tetas**  
**Municipios: Trillo**  
**Provincias: Guadalajara**  
**Fecha de Construcción.....: 01 de junio de 1983**  
**Pilar sin centrado forzado...: 1,20 m de alto, 0,30 m de diámetro.**  
**Último cuerpo.....: 0,20 m de alto, 1,00 m de ancho.**  
**Total cuerpos.....: 1 de 0,20 m de alto.**

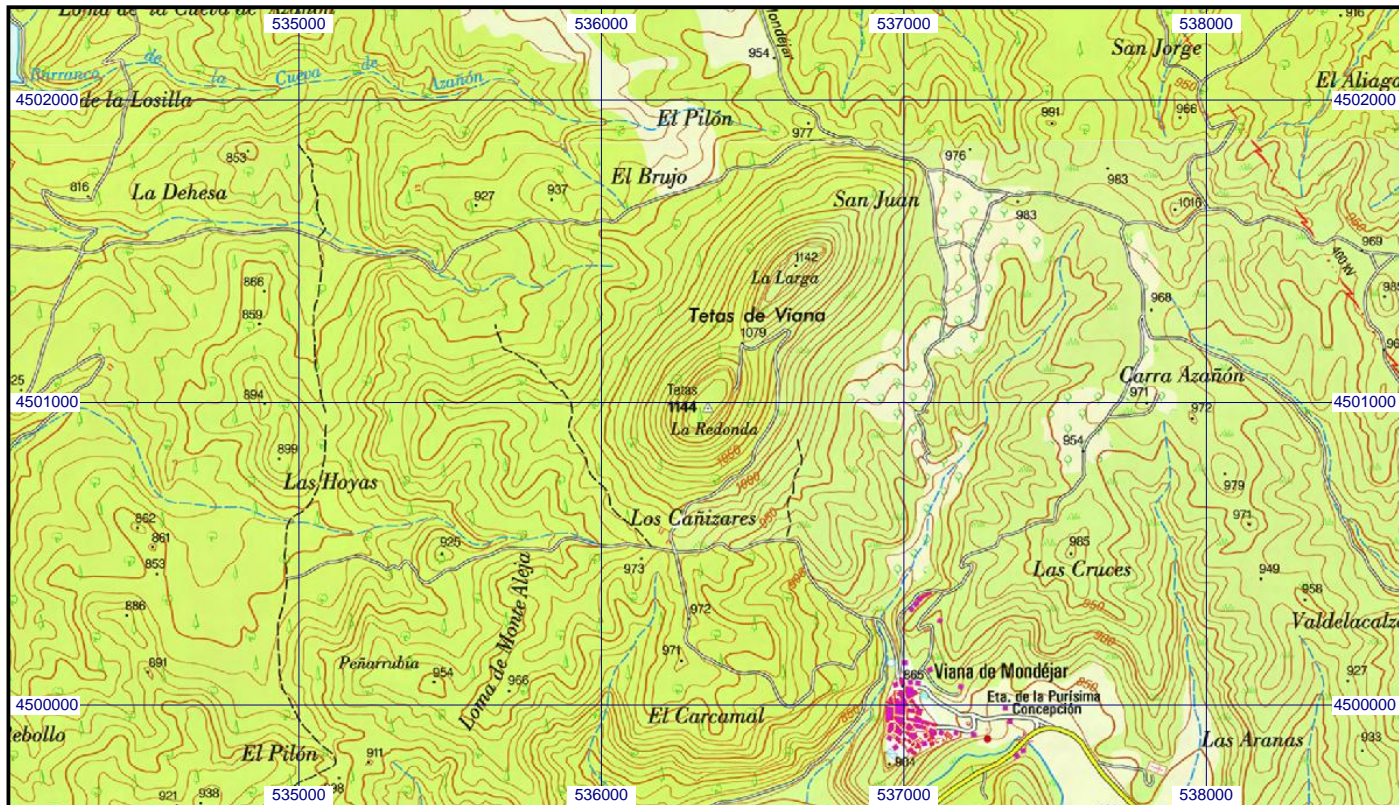
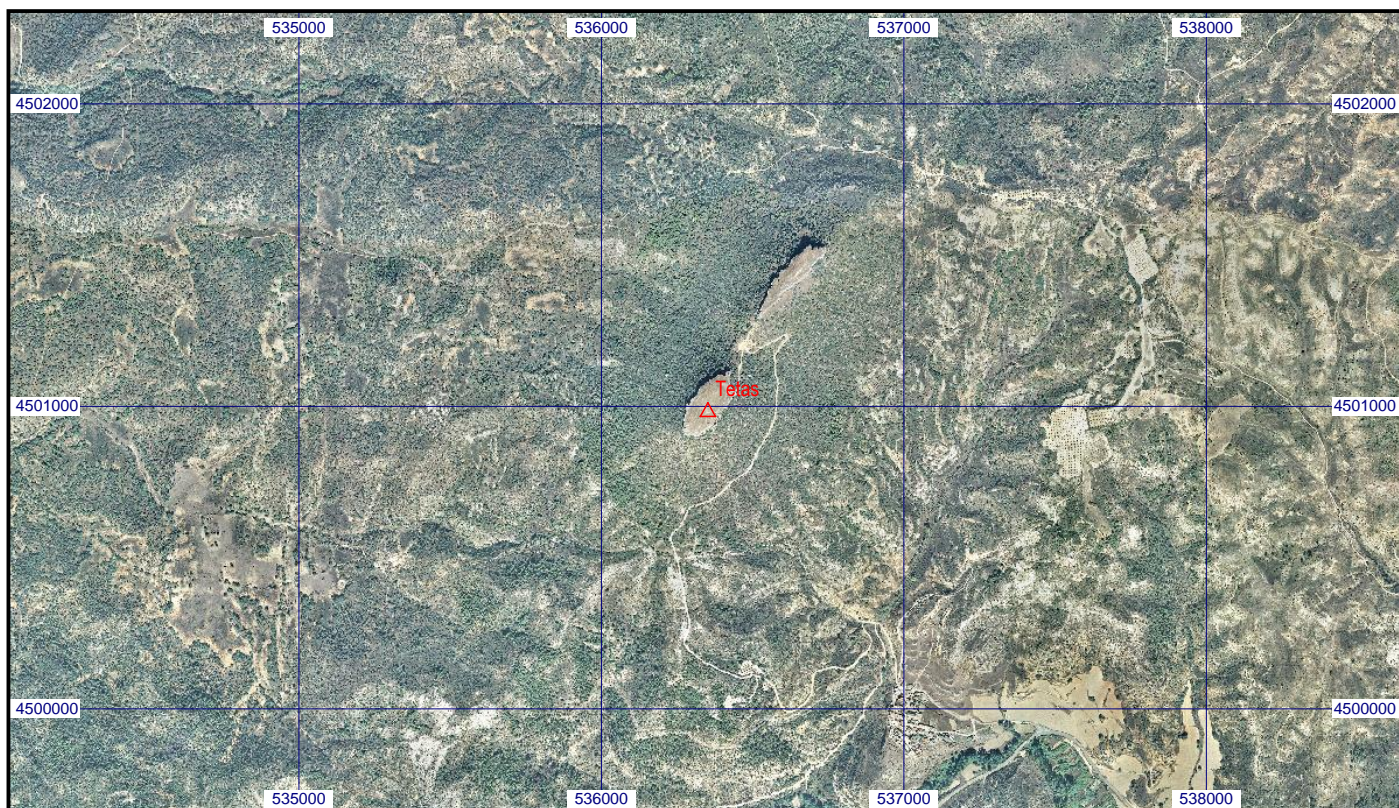
053789 Tetás

Cartografía de situación

Escala 1:25.000
