Reseña Vértice Geodésico 10-may-2025

Número.....: 54209
Nombre.....: Costado Villar
Municipios: Argente
Provincias: Teruel
Fecha de Construcción.....: 09 de agosto de 1986
Pilar sin centrado forzado...: 1,20 m de alto, 0,30 m de diámetro.
Último cuerpo.....: 0,50 m de alto, 0,95 m de ancho.
Total cuerpos.....: 1 de 1,00 m de alto.

054209 Costado Villar

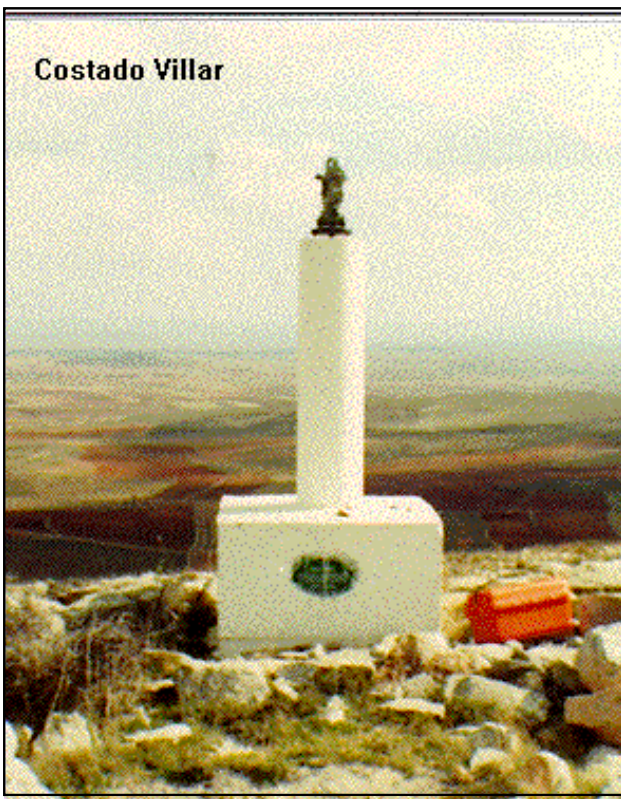
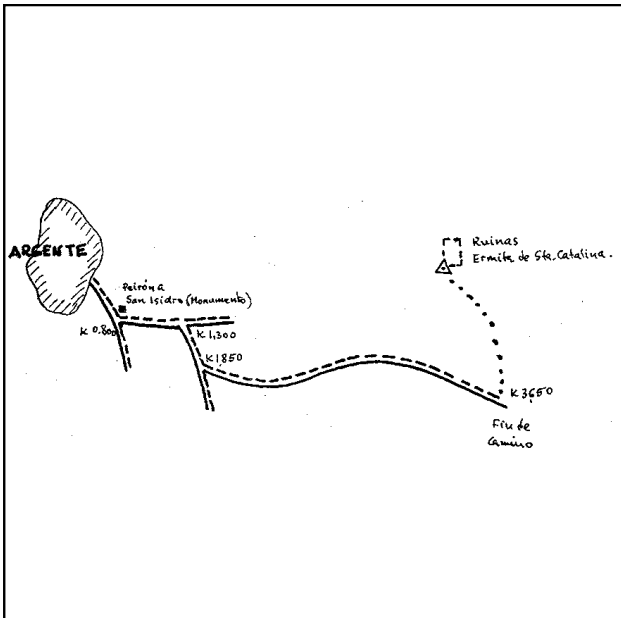
Situación:
 En lo alto de un pequeño cerro, junto a las ruinas de la ermita de Santa Catalina; el terreno es de erial.
