Reseña Vértice Geodésico 21-jun-2025

Número.....: 54329
Nombre.....: Morrita
Municipios: Camarillas
Provincias: Teruel
Fecha de Construcción.....: 01 de enero de 1986
Pilar sin centrado forzado...: 1,20 m de alto, 0,30 m de diámetro.
Último cuerpo.....: 1,00 m de alto, 1,00 m de ancho.
Total cuerpos.....: 1 de 1,00 m de alto.

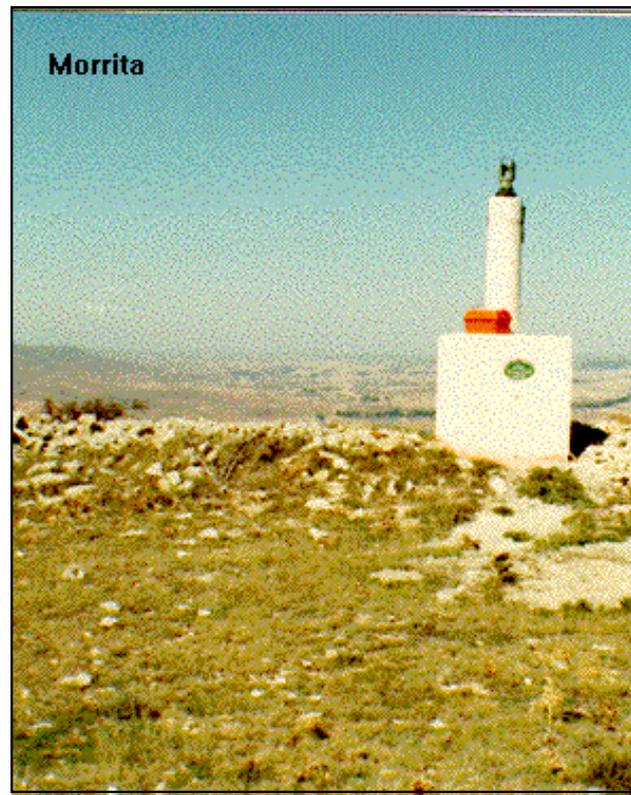
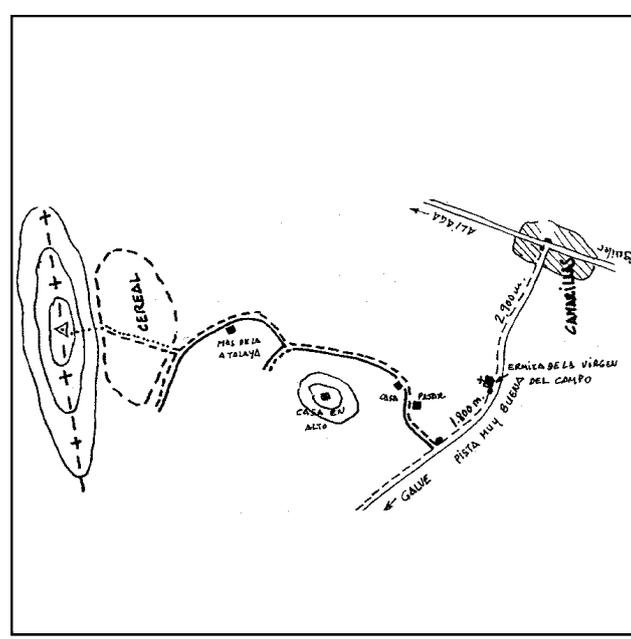
En lo más alto del cerro Morrita, en terreno de erial y junto a la línea de término con Hinojosa de Jarque.

Despejado
