Reseña Vértice Geodésico

Número.....: 54765
Nombre.....: Salinas
Municipios: Sant Carles de la Ràpita
Provincias: Tarragona
Fecha de Construcción.....: 06 de diciembre de 1986
Pilar sin centrado forzado...: de alto, de diámetro.
Último cuerpo.....: de alto, de ancho.
Total cuerpos.....: de de alto.

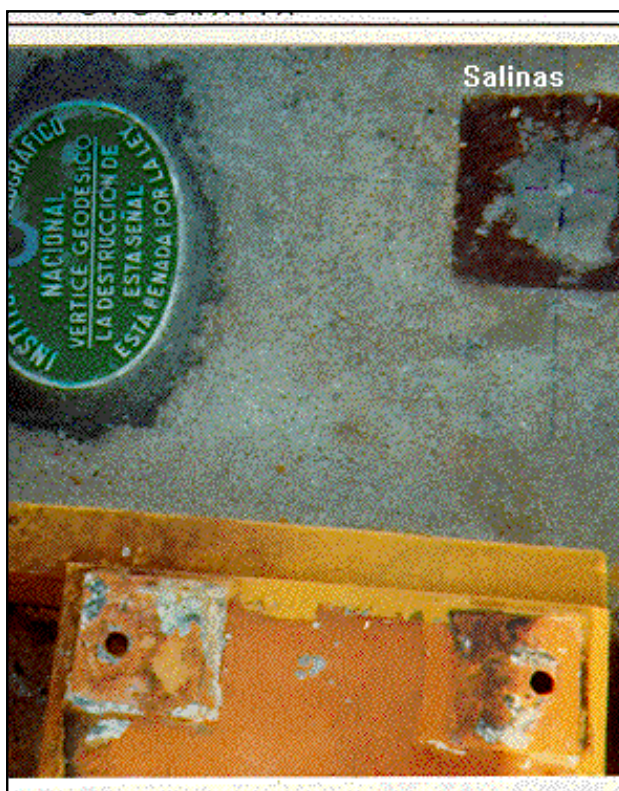
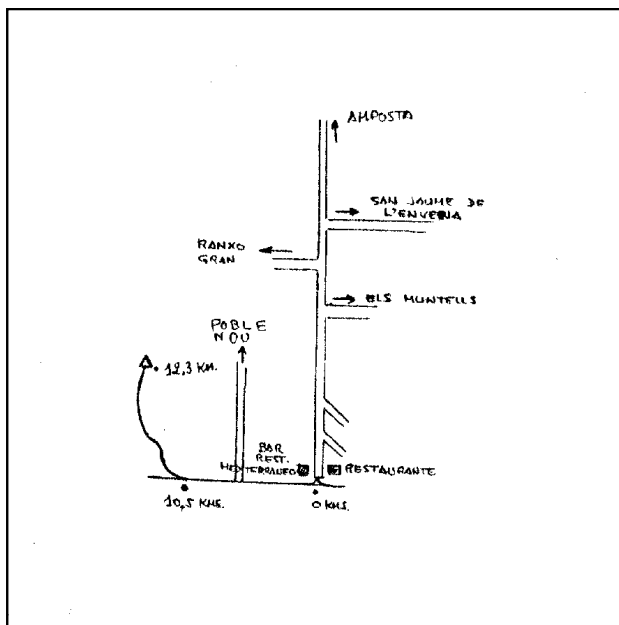
Situado en las Salinas de la Trinidad, en el extremo Oeste de la cinta transportadora y sobre el muro Norte de los dos que soportan la cinta. El vértice es el centro de la última placa metálica de 20 cm. en cuadrado, sobre las que se fijan los raíles. En el centro de la placa se ha empotrado un clavo.

El lugar que ocupaba no parece muy idóneo para su instalación.
Vértice observado con GPS.
