## Reseña Vértice Geodésico

**Número.....: 55304**  
**Nombre.....: Viluerzas**  
**Municipios: La Calzada de Béjar**  
**Provincias: Salamanca**  
**Fecha de Construcción.....: 05 de septiembre de 1991**  
**Pilar sin centrado forzado...: 1,20 m de alto, 0,30 m de diámetro.**  
**Último cuerpo.....: 4,00 m de alto, 1,00 m de ancho.**  
**Total cuerpos.....: 1 de 4,00 m de alto.**

055304 Viluerzas

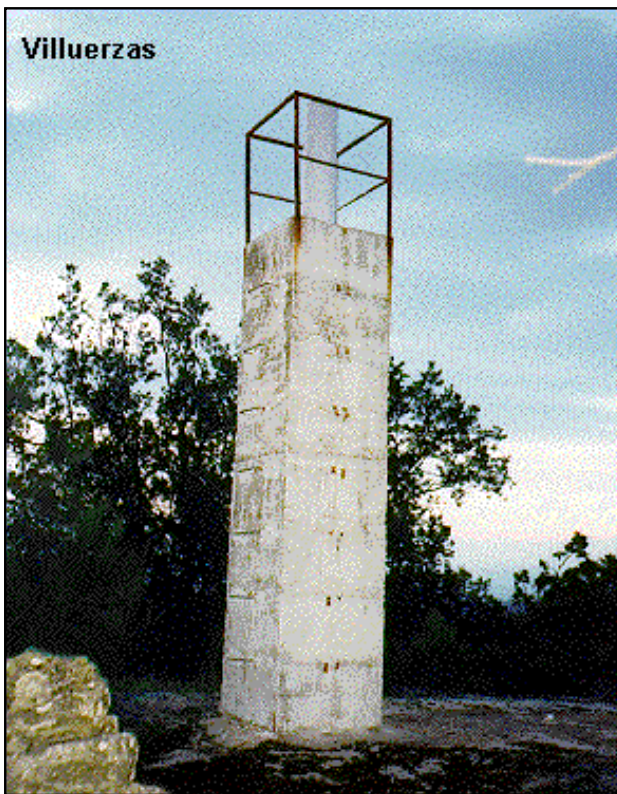
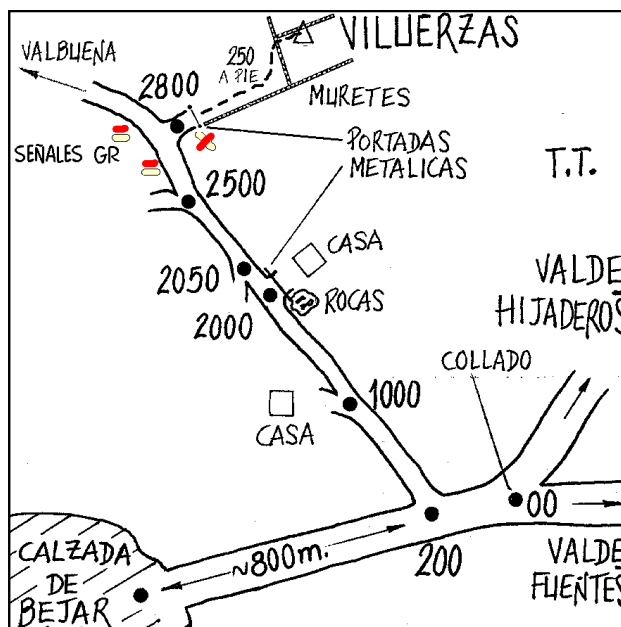
### Viluerzas

Desde Calzada de Bejar hacia Valdefuentes y a unos 800 m. sale un camino hacia la izda. que, según reseña gráfica, conduce a la señal. [May-05] últimos 250 m. no accesibles, camino abandonado, y vértice dentro de una finca rodeada de un murete de piedra y con puerta metálica cerrada.
