## Reseña Vértice Geodésico

**Número.....: 55656**  
**Nombre.....: Santa Polonia**  
**Municipios: San Juan de la Nava**  
**Provincias: Ávila**  
**Fecha de Construcción.....: 01 de diciembre de 1983**  
**Pilar con centrado forzado..: 1,20 m de alto, 0,30 m de diámetro.**  
**Último cuerpo.....: 0,20 m de alto, 1,00 m de ancho.**  
**Total cuerpos.....: 1 de 0,20 m de alto.**

Santa Polonia

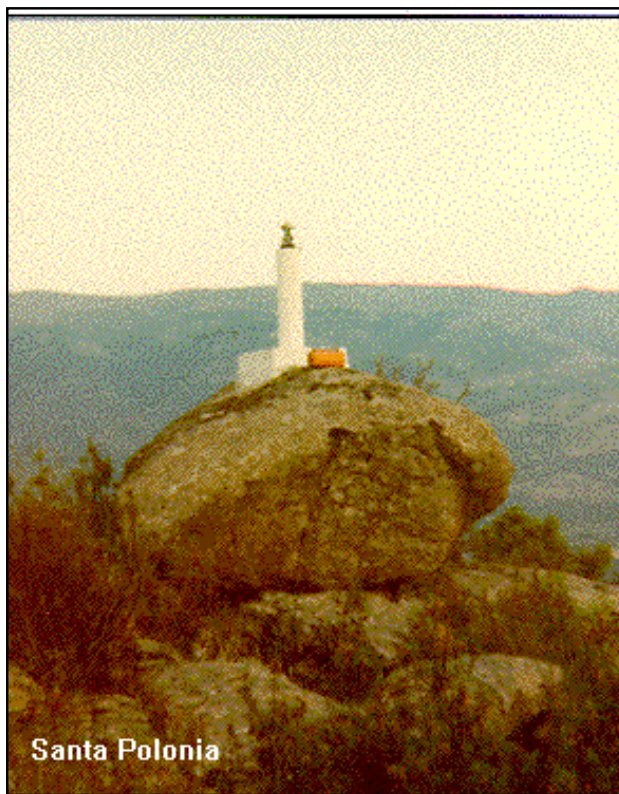
Situado en una loma alta de piedras y monte bajo, llamado Santa Polonia.
