Reseña Vértice Geodésico

Número.....: 55903
Nombre.....: Ventorro del Cano
Municipios: Alcorcón
Provincias: Madrid
Fecha de Construcción.....: 06 de agosto de 1989
Pilar sin centrado forzado...: 1,20 m de alto, 0,20 m de diámetro.
Último cuerpo.....: 0,10 m de alto, 0,80 m de ancho.
Total cuerpos.....: 1 de 0,10 m de alto.

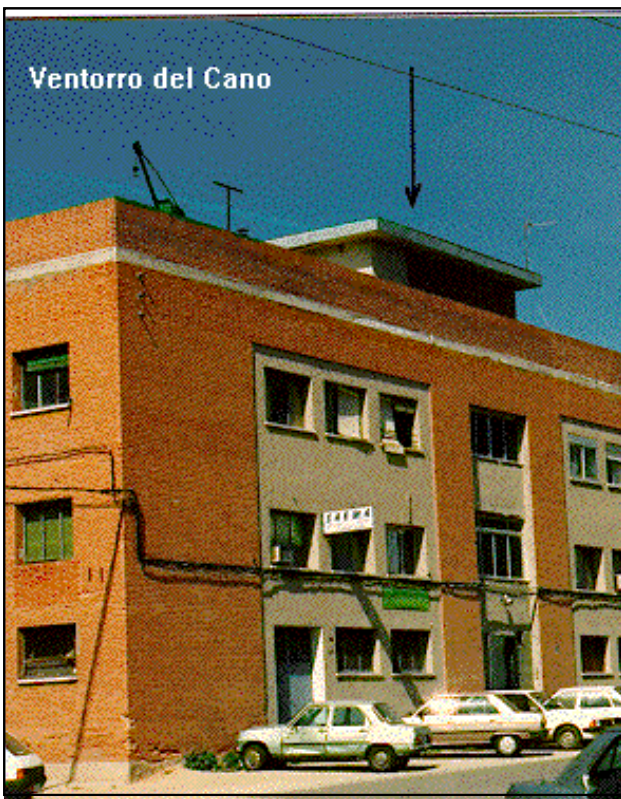
Situado en la cubierta de la caseta de salida a la terraza del edificio.
