**Reseña Vértice Geodésico** 10-may-2025

**Número.....: 56177**  
**Nombre.....: Valdelacasa**  
**Municipios: Hueva**  
**Provincias: Guadalajara**  
**Fecha de Construcción.....: 20 de diciembre de 1982**  
**Pilar sin centrado forzado...: 1,20 m de alto, 0,30 m de diámetro.**  
**Último cuerpo.....: 4,50 m de alto, 1,00 m de ancho.**  
**Total cuerpos.....: 1 de 4,50 m de alto.**

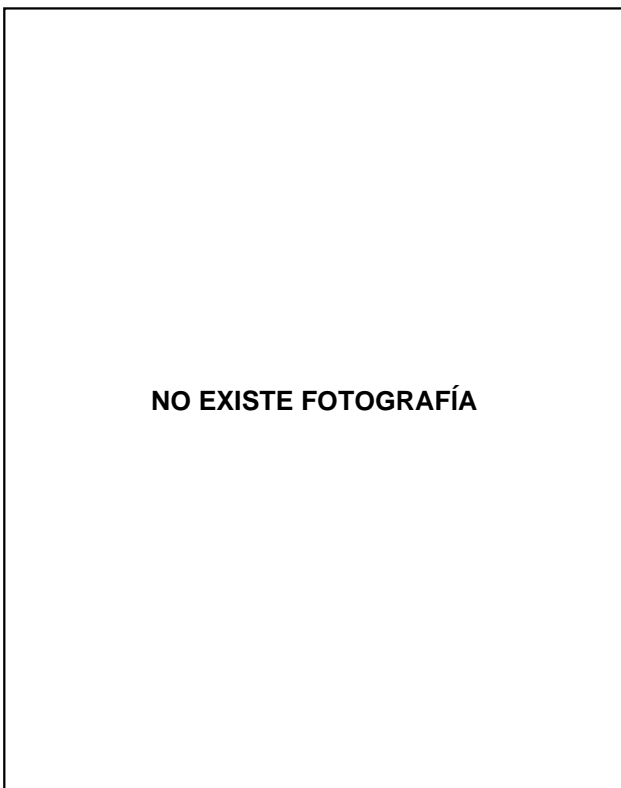
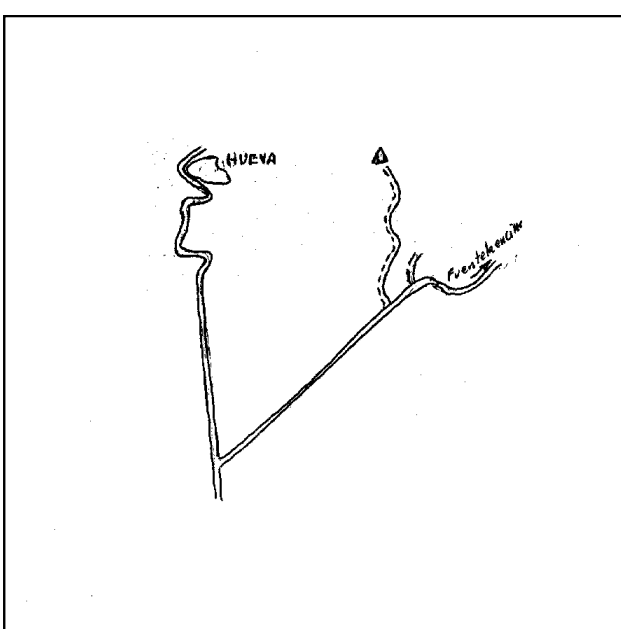
**Situación:**  
Situado en terreno de monte alto, en zona llana.
