# Red de Infraestructuras Geodésicas

# Reseña Vértice Geodésico

Número....: 58043 Nombre....: Miradero Municipios: Almorox Provincias: Toledo

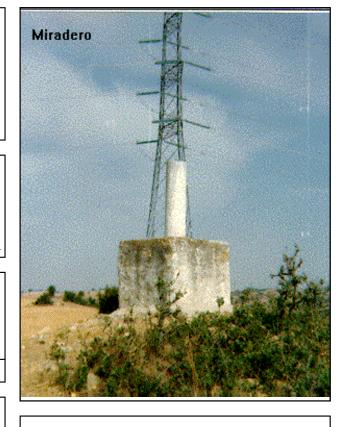
Pilar sin centrado forzado..: 1,20 m de alto, 0,30 m de diámetro. Último cuerpo...... 1,00 m de alto, 1,20 m de ancho.

Total cuerpos....... 1 de 1,00 m de alto.
