Reseña Vértice Geodésico 10-may-2025

Número.....: 58101
Nombre.....: Loberas
Municipios: Casarrubios del Monte; Méntrida; La Torre de Esteban Hambrán
Provincias: Toledo
Fecha de Construcción.....: 01 de julio de 1975
Pilar sin centrado forzado...: 1,20 m de alto, 0,30 m de diámetro.
Último cuerpo.....: 1,50 m de alto, 1,00 m de ancho.
Total cuerpos.....: 1 de 1,50 m de alto.

058101 Loberas

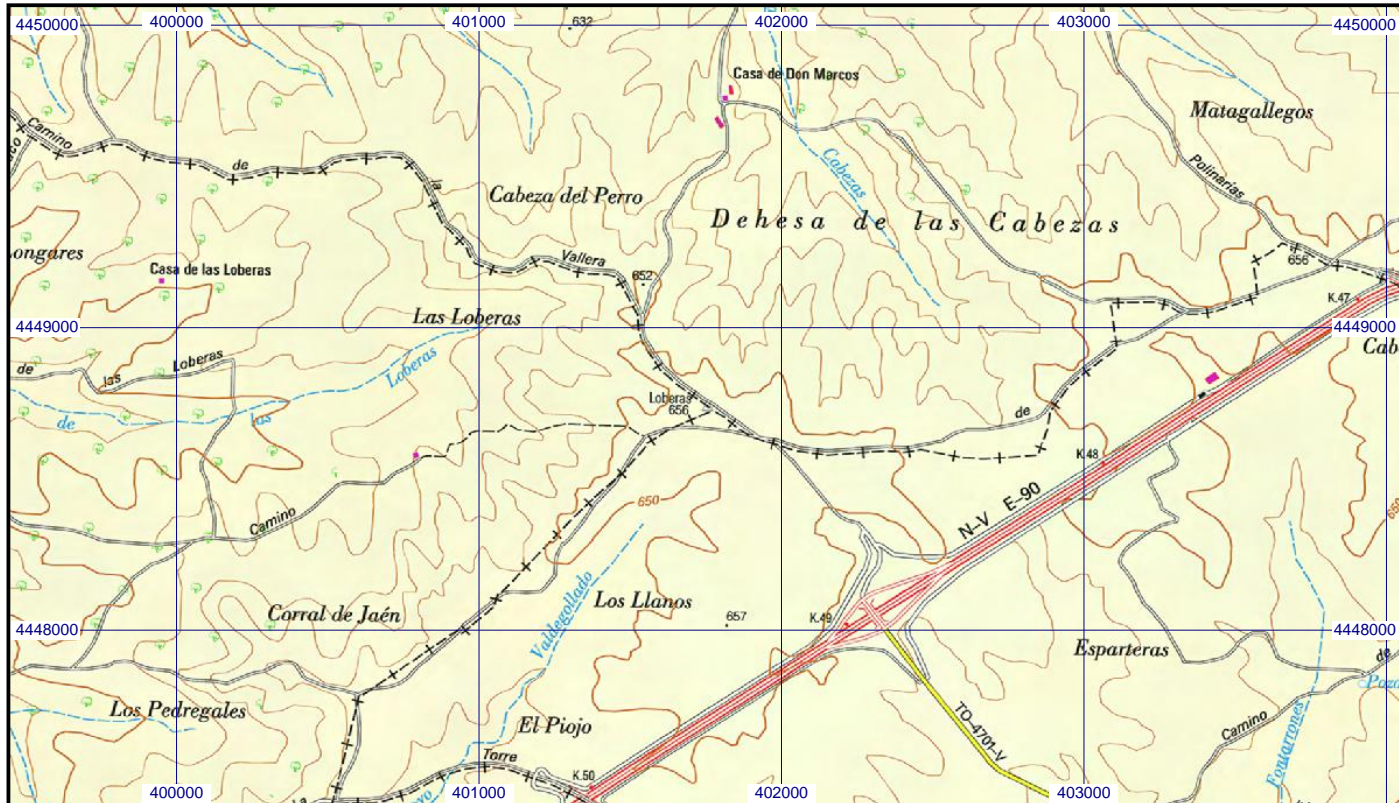
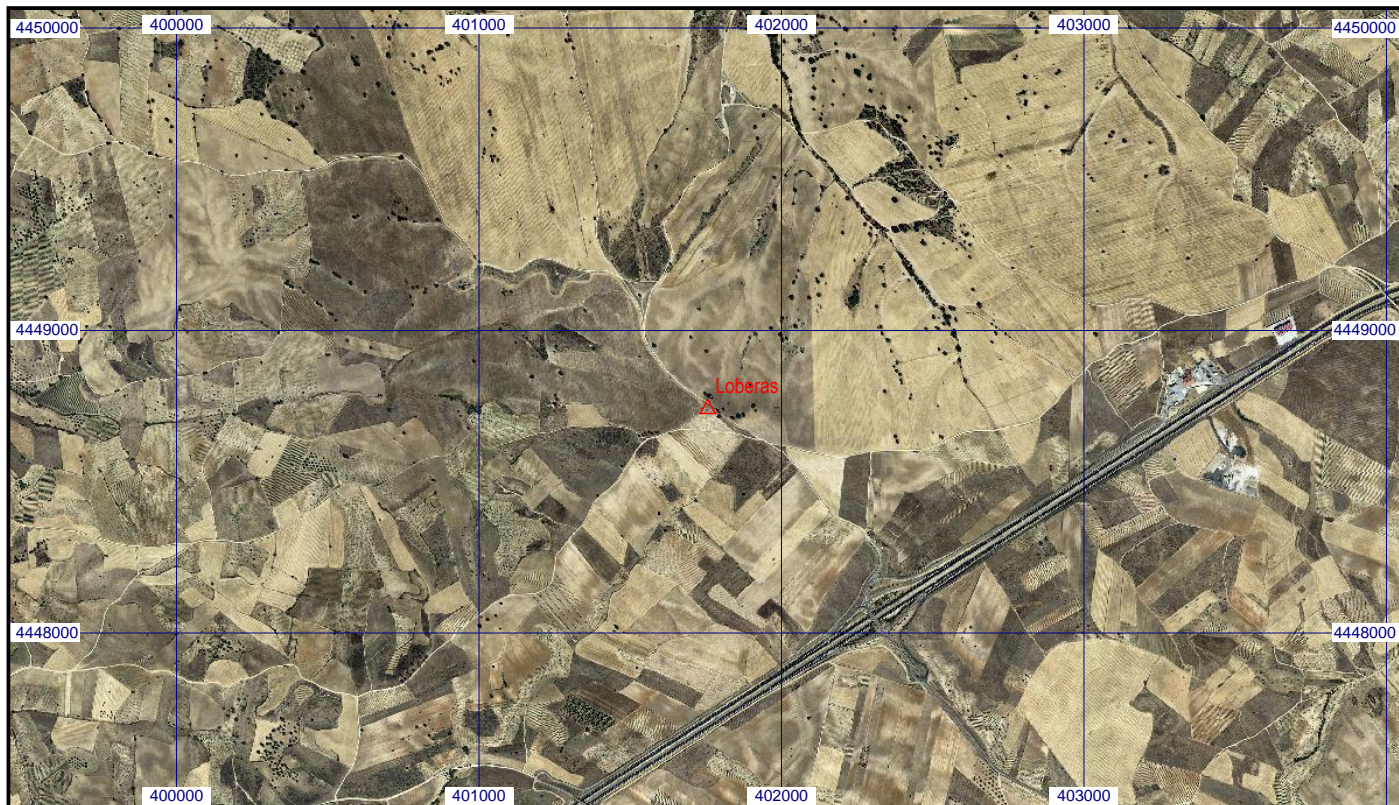
Cartografía de situación

Escala 1:25.000

Coordenadas ETRS89. Huso 30
