Reseña Vértice Geodésico 10-may-2025

Número.....: 58725
Nombre.....: Barrancos
Municipios: Villalba de la Sierra; Zarzuela
Provincias: Cuenca
Fecha de Construcción.....: 30 de octubre de 1984
Pilar sin centrado forzado...: 1,20 m de alto, 0,30 m de diámetro.
Último cuerpo.....: 1,50 m de alto, 1,00 m de ancho.
Total cuerpos.....: 1 de 1,50 m de alto.

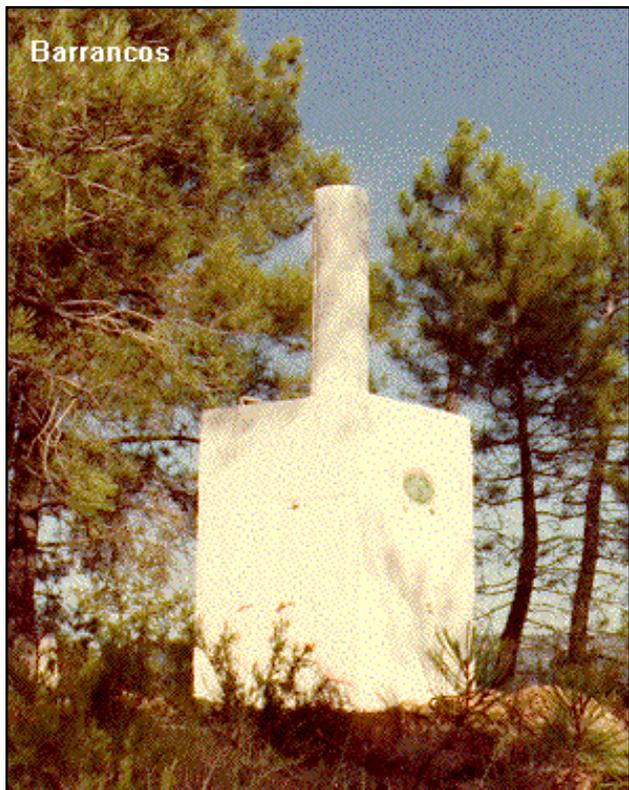
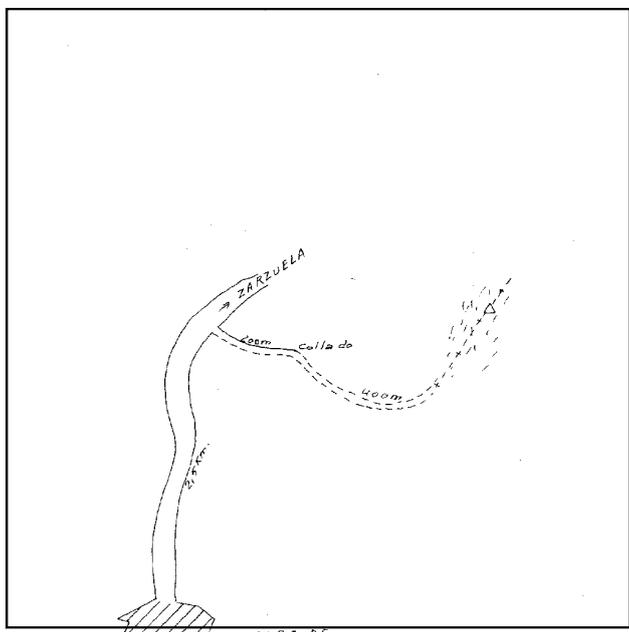
Situación:
 Situado en loma alargada y algo estrecha en su parte más alta, cubierta de pinos en la línea que separa los términos de Villalba de la Sierra y Zarzuela.
