Reseña Vértice Geodésico 21-jun-2025

Número.....: 59023
Nombre.....: Muela Cascante
Municipios: Cubla
Provincias: Teruel
Fecha de Construcción.....: 13 de septiembre de 1986
Pilar con centrado forzado..: 1,20 m de alto, 0,30 m de diámetro.
Último cuerpo.....: 1,00 m de alto, 1,00 m de ancho.
Total cuerpos.....: 1 de 1,00 m de alto.

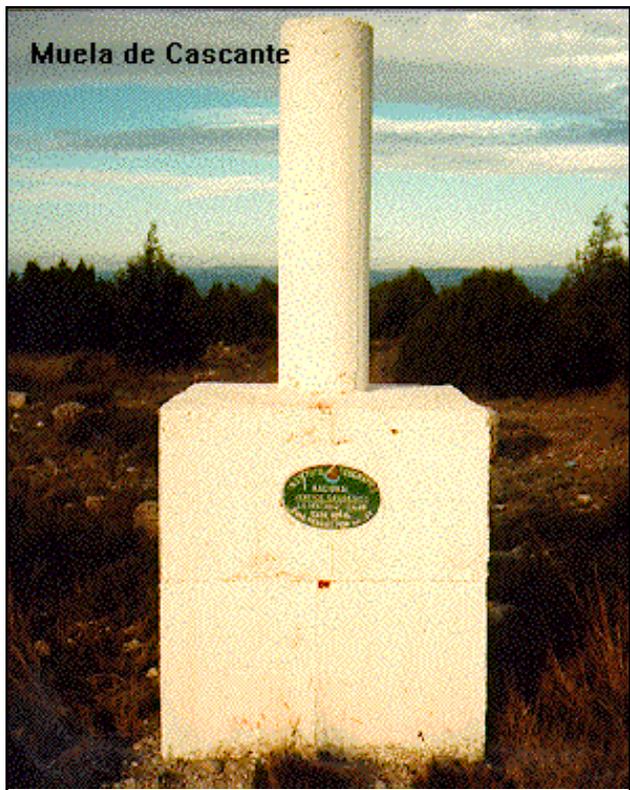
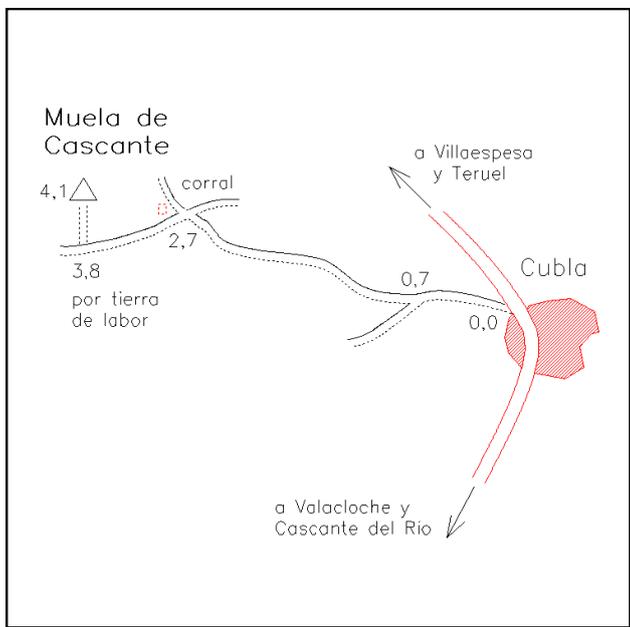
Situación:
 En lo alto de la loma de Cascante, en un claro de monte bajo, rodeado de pinos jóvenes.
