Reseña Vértice Geodésico 21-jun-2025

Número.....: 59103
Nombre.....: Royuela
Municipios: Valbona
Provincias: Teruel
Fecha de Construcción.....: 10 de diciembre de 1985
Pilar sin centrado forzado...: 1,20 m de alto, 0,30 m de diámetro.
Último cuerpo.....: 1,00 m de alto, 1,00 m de ancho.
Total cuerpos.....: 1 de 1,00 m de alto.

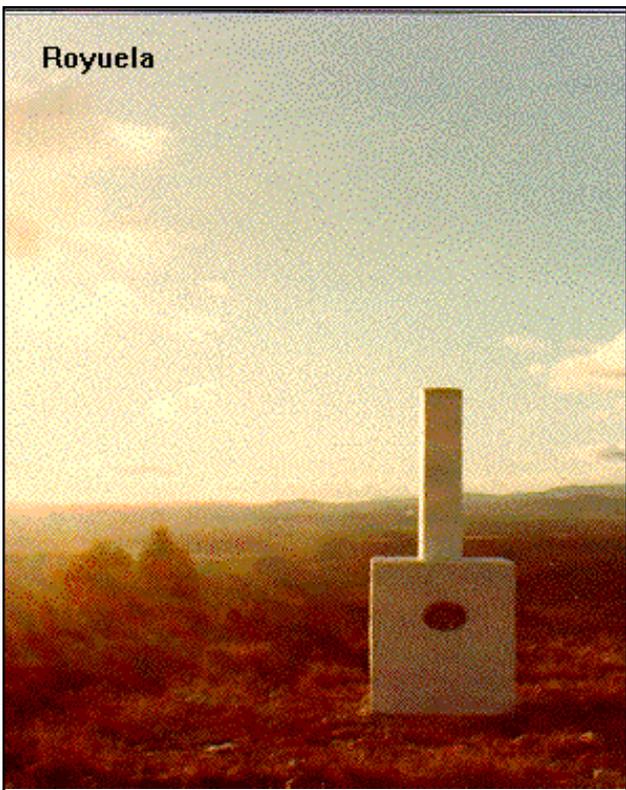
Situación:
 En el extremo S. de la loma de Royuela, en terreno de monte bajo con pinos jóvenes.
