## Reseña Vértice Geodésico

**Número.....: 60263**  
**Nombre.....: Atalaya de Cardiel@**  
**Municipios: Cardiel de los Montes**  
**Provincias: Toledo**  
**Fecha de Construcción.....:**  
**Pilar sin centrado forzado...: 1,23 m de alto, 0,30 m de diámetro.**  
**Último cuerpo.....: 1,50 m de alto, 1,00 m de ancho.**  
**Total cuerpos.....: 1 de 1,50 m de alto.**

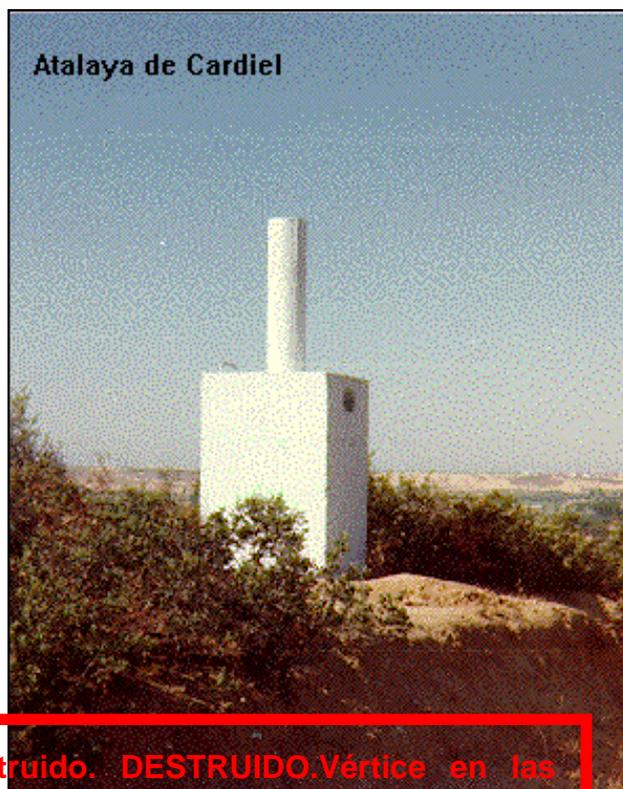
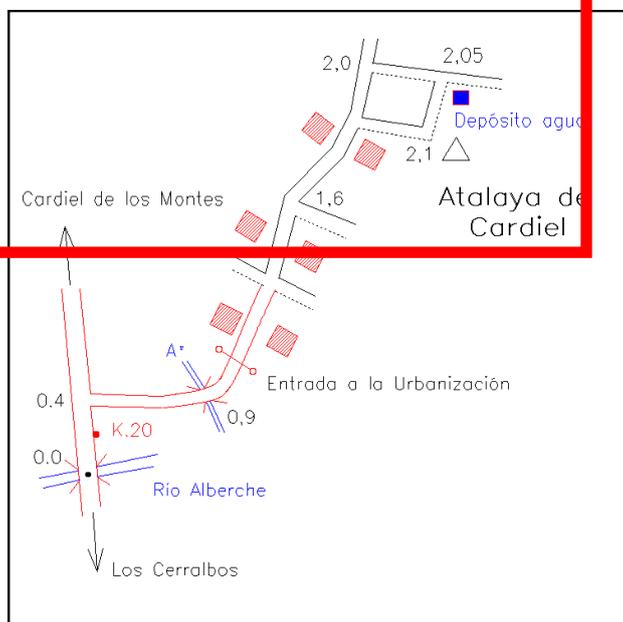
**Situación:**  
Situado dentro del recinto de la urbanización Atalaya del Alberche, en la parte más alta de la misma y a 30,00 m. del depósito de agua.

Desde el puente sobre el río Alberche de la carretera que va desde Cardiel de los Montes a Los Cerralbos, se sigue el camino que va a la urbanización, la cual encontramos tras recorrer 600 m. Se continúa todo seguido hasta el depósito de aguas y a 30 m. está la señal.

Despejado

DESTRUIDO. REGENTE  
Vértice observado con GPS.
