Reseña Vértice Geodésico 10-may-2025

Número.....: 60467
Nombre.....: Tambor
Municipios: Palomeque
Provincias: Toledo
Fecha de Construcción.....: 01 de noviembre de 1974
Pilar sin centrado forzado...: 1,20 m de alto, 0,30 m de diámetro.
Último cuerpo.....: 0,50 m de alto, 1,00 m de ancho.
Total cuerpos.....: 1 de 0,50 m de alto.

Situación:
 Situado en lo más alto del cerro y paraje denominado Tambor.

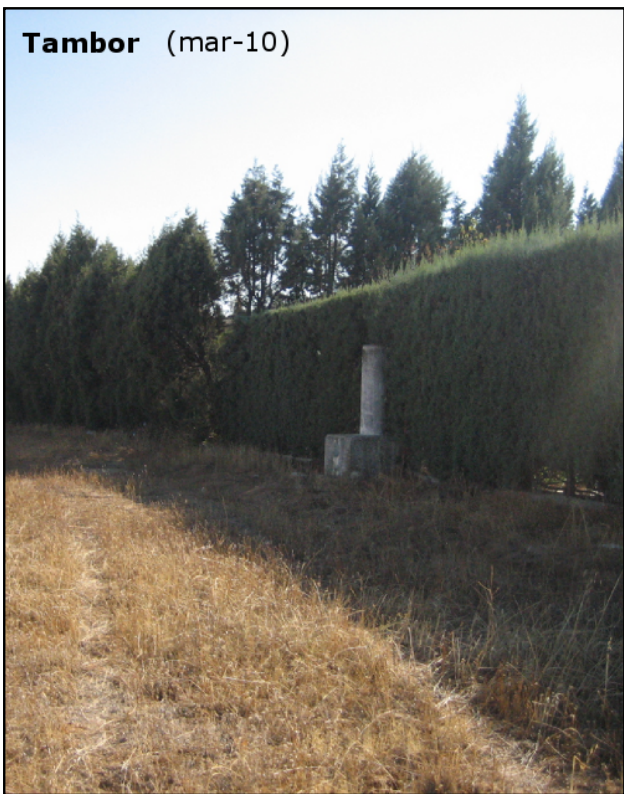
Horizonte GPS:
 Totalmente cubierto por materia vegetal.

Estado: 12 de marzo de 2010
Pilar: Deteriorado
 Informe del estado del vértice: [InfoRG.pdf](#) **Base: Bueno**
