**Reseña Vértice Geodésico** 10-may-2025

**Número.....: 60503**  
**Nombre.....: Depósito Numancia**  
**Municipios: Numancia de la Sagra**  
**Provincias: Toledo**  
**Fecha de Construcción.....: 01 de septiembre de 1976**  
**Pilar sin centrado forzado...: 1,20 m de alto, 0,30 m de diámetro.**  
**Último cuerpo.....: 0,10 m de alto, 1,00 m de ancho.**  
**Total cuerpos.....: 1 de 0,10 m de alto.**

060503 Depósito Numancia

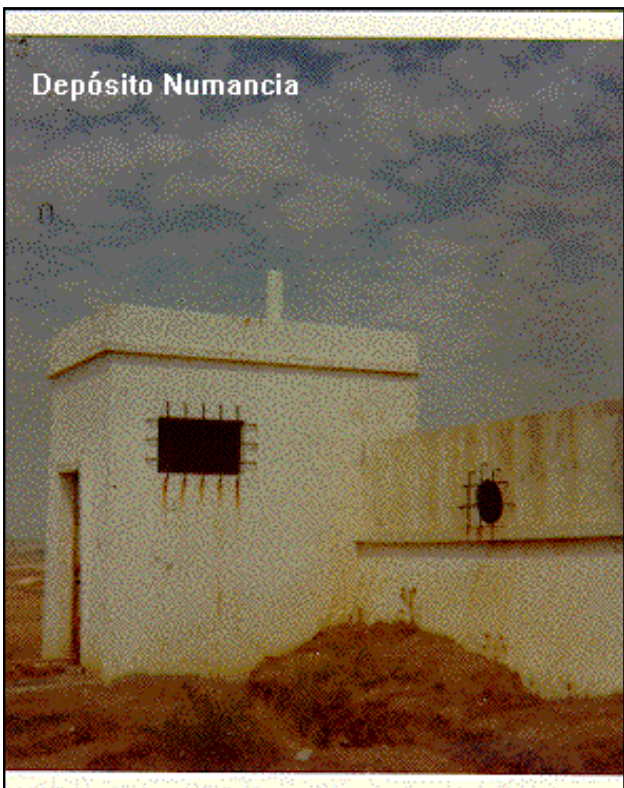
**Situación:**  
 Situado en la parte más alta del depósito de aguas que se encuentra entre las localidades de Pantoja y Numancia de la Sagra.

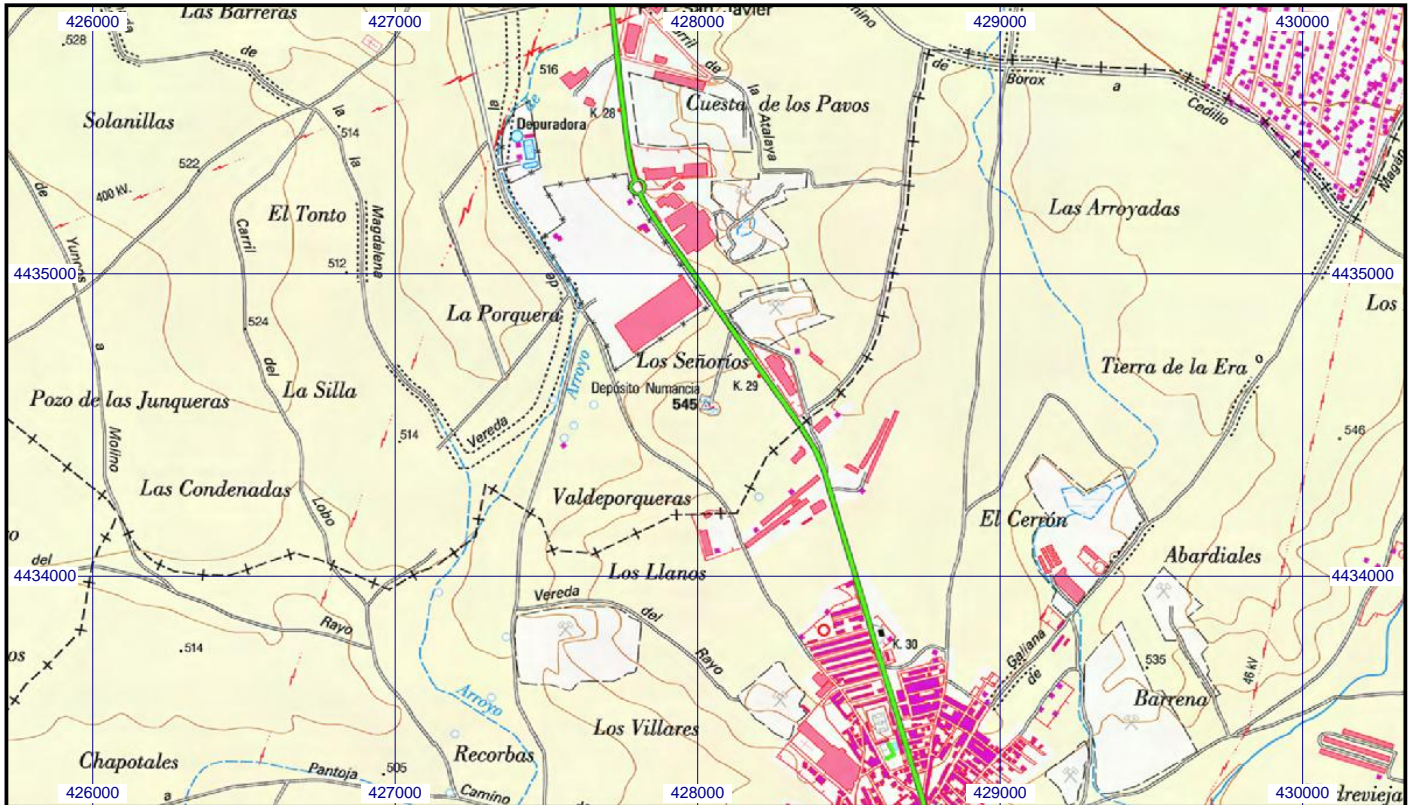
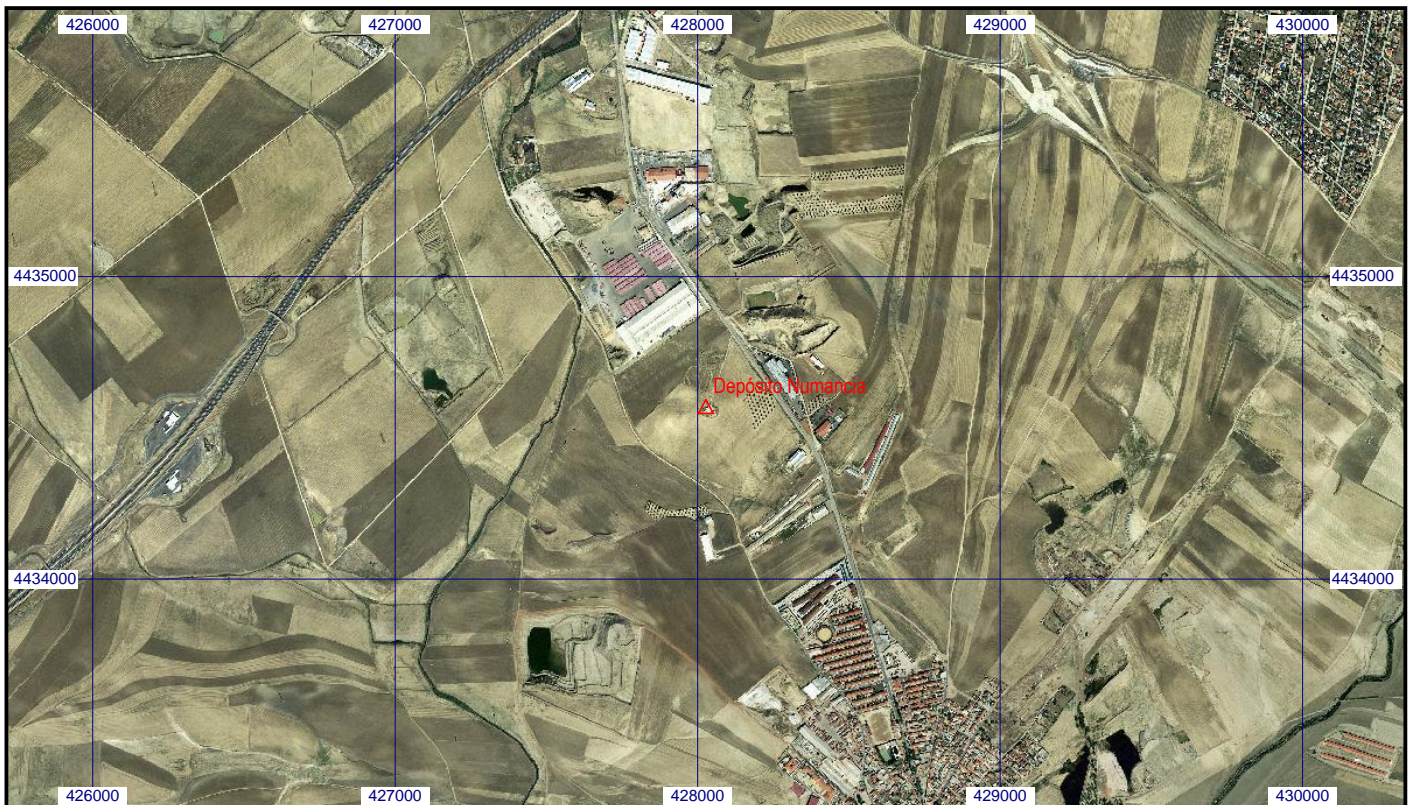
Coordenadas ETRS89. Huso 30
