Reseña Vértice Geodésico

Número.....: 60681
Nombre.....: Quebradas
Municipios: Santa Cruz de la Zarza
Provincias: Toledo
Fecha de Construcción.....: 01 de octubre de 1976
Pilar sin centrado forzado...: 1,20 m de alto, 0,30 m de diámetro.
Último cuerpo.....: 1,00 m de alto, 1,00 m de ancho.
Total cuerpos.....: 1 de 1,00 m de alto.

060681 Quebradas

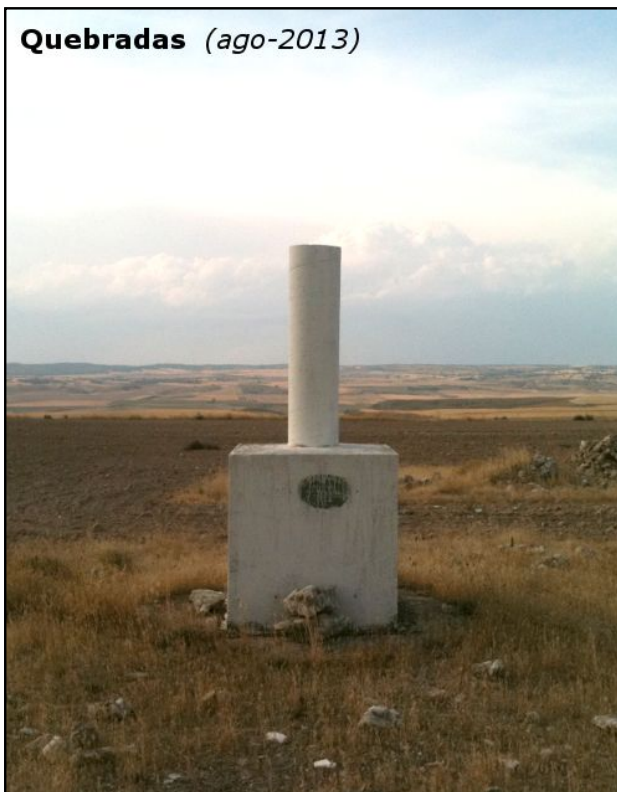
Quebradas (ago-2013)

Situado en la parte más alta de la zona denominada Las Quebradas, en terreno de baldío y pedregoso, en medio de una zona de labor.

Estado: 28 de agosto de 2013
Pilar: Bueno
Base: Bueno
 Informe del estado del vértice: [InfoRG.pdf](#)
