Reseña Vértice Geodésico 10-may-2025

Número.....: 60685
Nombre.....: Hijosas
Municipios: Villarejo de Salvanés
Provincias: Madrid
Fecha de Construcción.....: 29 de octubre de 1976
Pilar sin centrado forzado...: 1,20 m de alto, 0,30 m de diámetro.
Último cuerpo.....: 1,00 m de alto, 1,00 m de ancho.
Total cuerpos.....: 1 de 1,00 m de alto.

060685 Hijosas

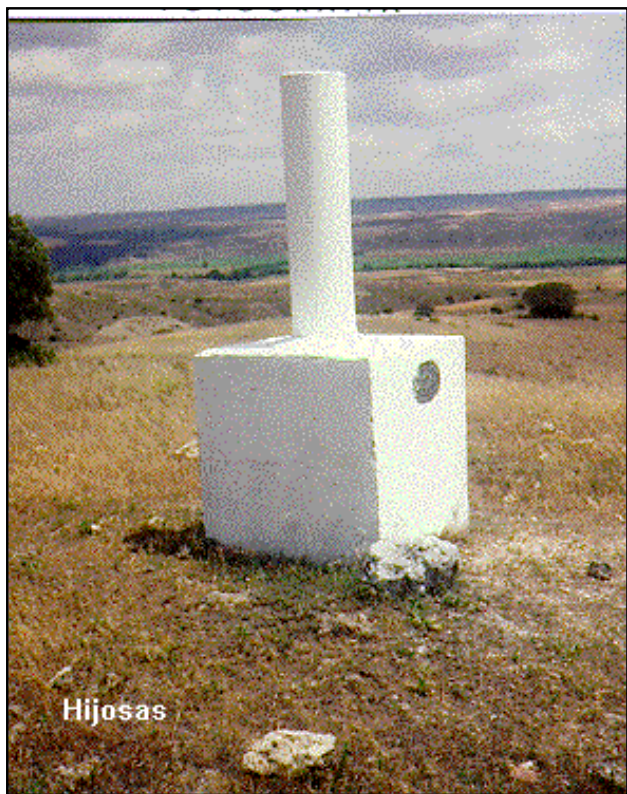
Situación:
Situado en la parte más alta del cerro Hijosas.
