**Reseña Vértice Geodésico** 10-may-2025

**Número.....: 61085**  
**Nombre.....: Radilla**  
**Municipios: La Cierva**  
**Provincias: Cuenca**  
**Fecha de Construcción.....: 05 de noviembre de 1985**  
**Pilar con centrado forzado..: 1,20 m de alto, 0,30 m de diámetro.**  
**Último cuerpo.....: 4,00 m de alto, 1,00 m de ancho.**  
**Total cuerpos.....: 1 de 4,00 m de alto.**

061085 Radilla

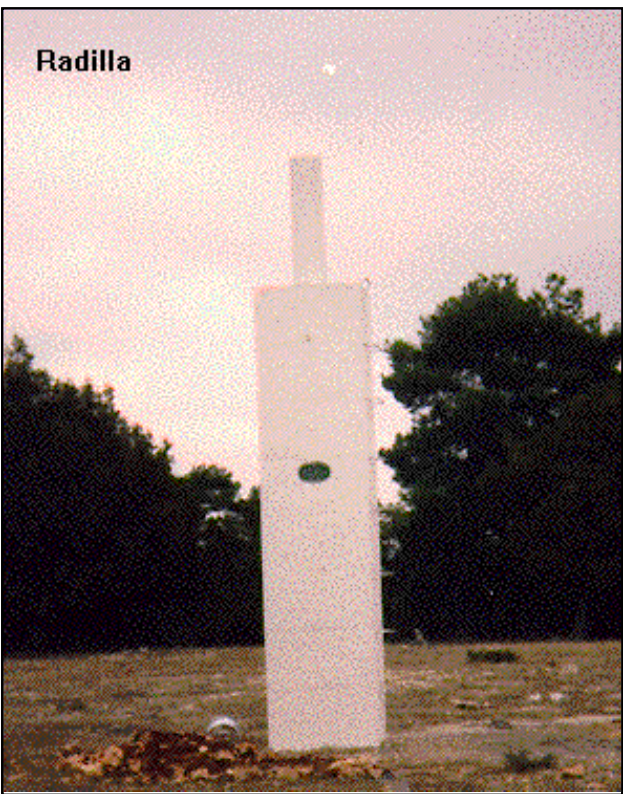
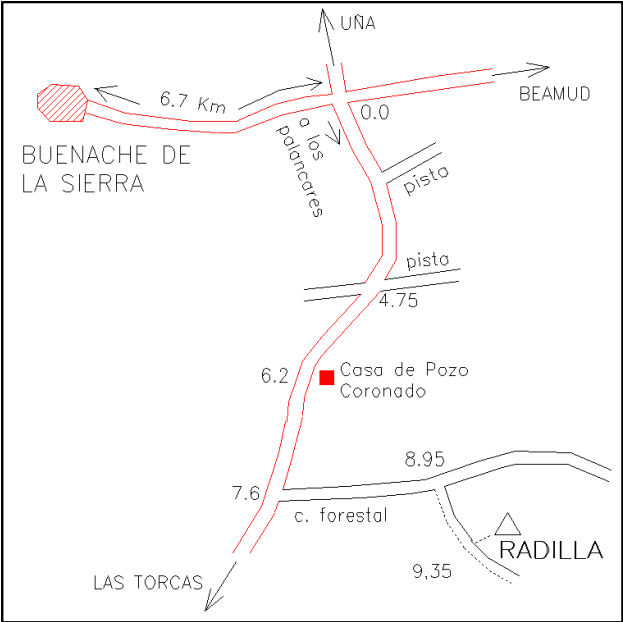
**Situación:**  
 Situado en una loma redondeada, a 6 m. al N. de un pozo, rodeado de pinos y sabinas.

**Horizonte GPS:**  
 Despejado
