**Reseña Vértice Geodésico** 21-jun-2025

**Número.....: 61175**  
**Nombre.....: Cambronal**  
**Municipios: Salinas del Manzano**  
**Provincias: Cuenca**  
**Fecha de Construcción.....: 01 de agosto de 1986**  
**Pilar sin centrado forzado...: 1,20 m de alto, 0,30 m de diámetro.**  
**Último cuerpo.....: 1,00 m de alto, 1,00 m de ancho.**  
**Total cuerpos.....: 1 de 1,00 m de alto.**

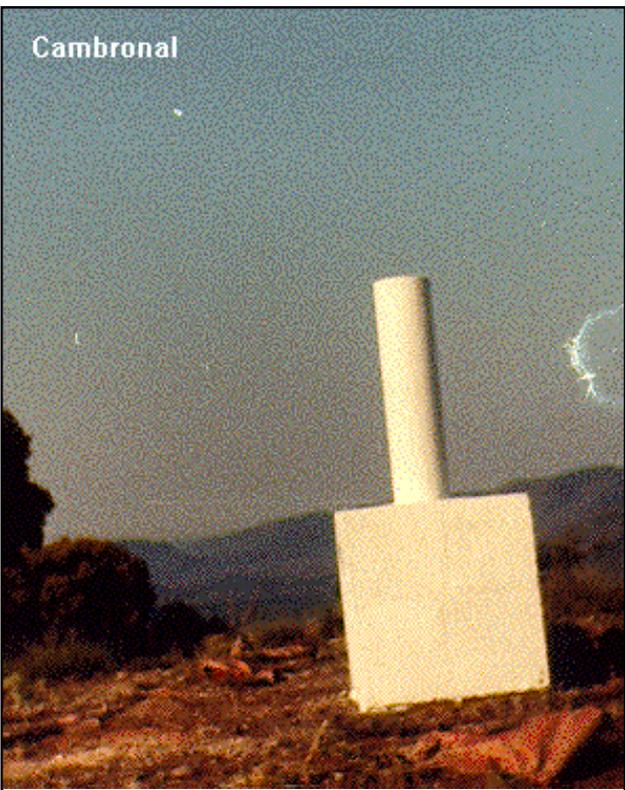
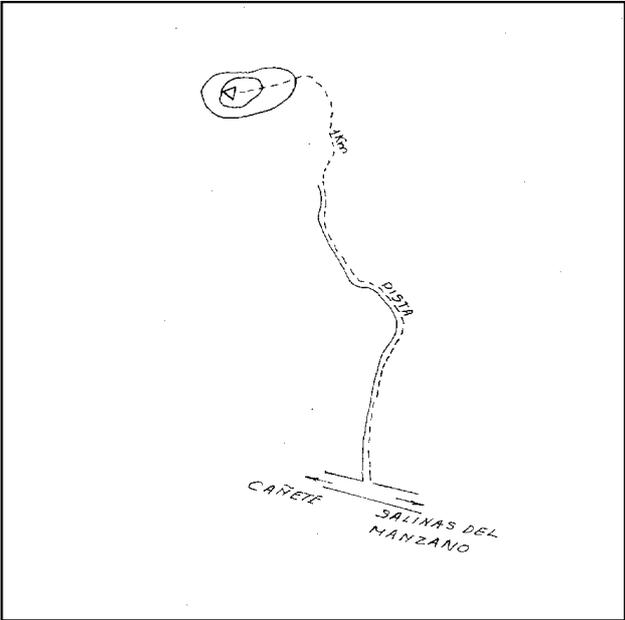
**Situación:**  
 Situado en el extremo S. de una loma suave y prácticamente despejada, en su parte alta, con pinos en todas sus laderas.
