Reseña Vértice Geodésico

**Número.....: 62328**  
**Nombre.....: San Esteban**  
**Municipios: Malpartida de Plasencia**  
**Provincias: Cáceres**  
**Fecha de Construcción.....: 26 de mayo de 1981**  
**Pilar sin centrado forzado...: 1,20 m de alto, 0,30 m de diámetro.**  
**Último cuerpo.....: 4,00 m de alto, 1,00 m de ancho.**  
**Total cuerpos.....: 1 de 4,00 m de alto.**

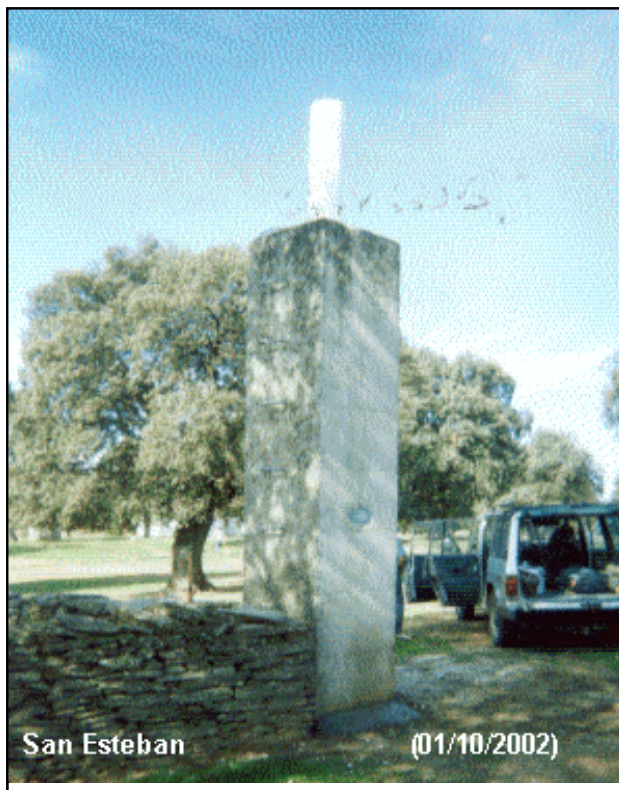
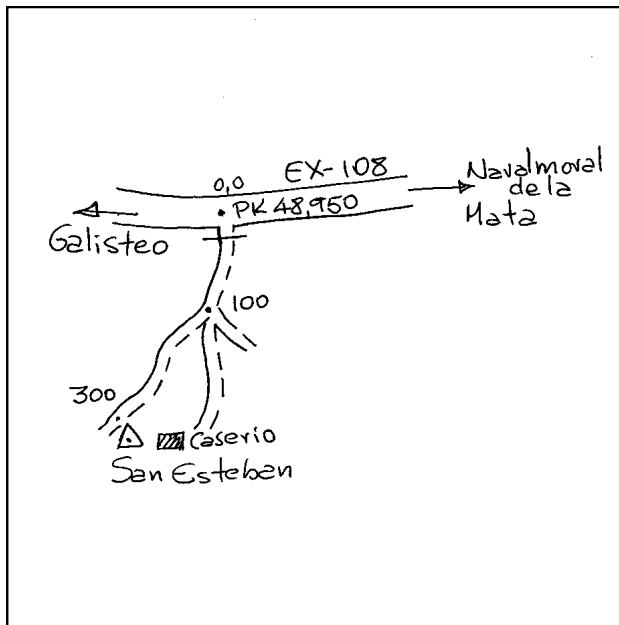
Situado en la parte más destacada del Cortijo de San Esteban, a pocos metros de unas chozas y en la esquina de una tapia de piedras.

Estado: 01 de marzo de 2002

Pilar: Bueno  
Informe del estado del vértice: [InfoRG.pdf](#)

Base: Deteriorada
