Reseña Vértice Geodésico

Número.....: 62356
Nombre.....: Palomar
Municipios: Malpartida de Plasencia
Provincias: Cáceres
Fecha de Construcción.....: 05 de junio de 1981
Pilar sin centrado forzado...: 1,20 m de alto, 0,30 m de diámetro.
Último cuerpo.....: 0,50 m de alto, 1,00 m de ancho.
Total cuerpos.....: 2 de 1,40 m de alto.

062356 Palomar

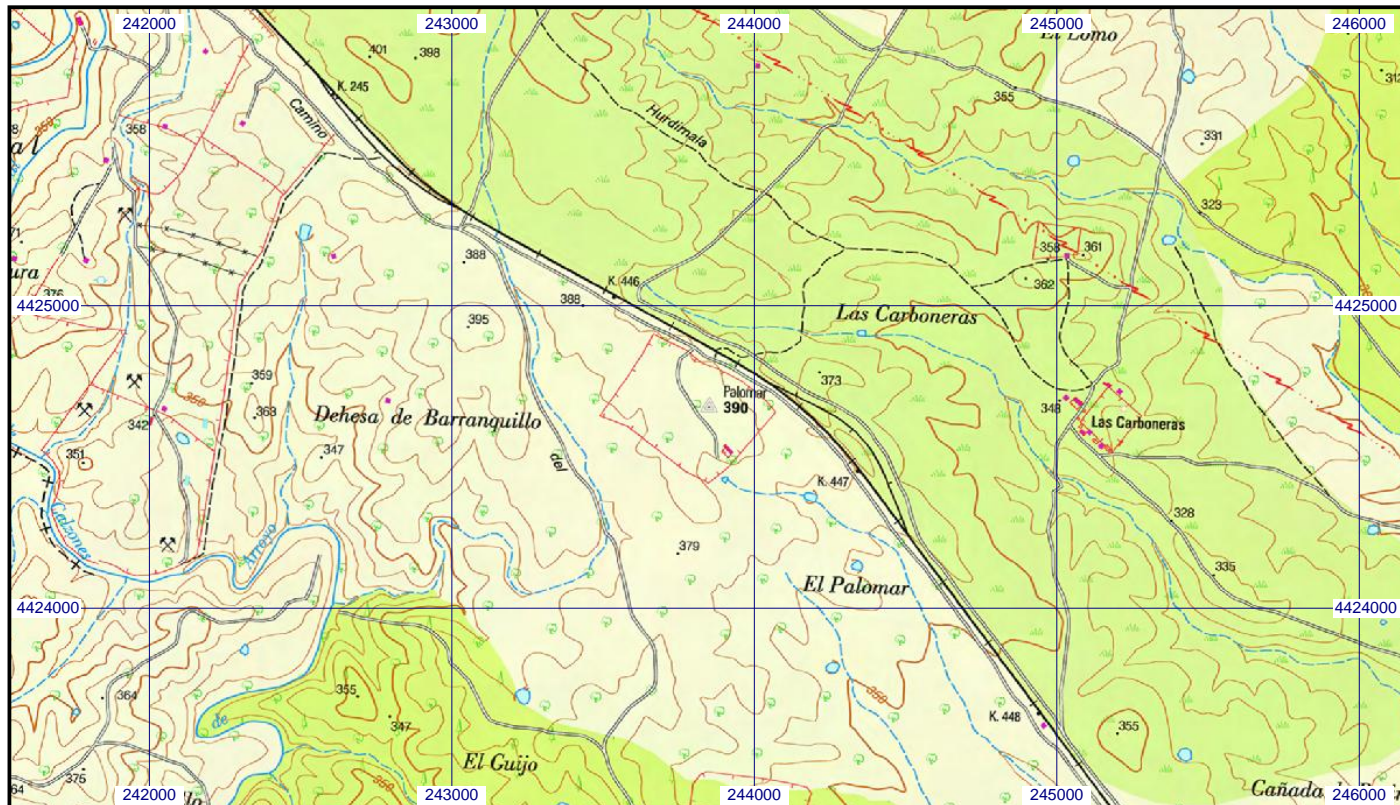
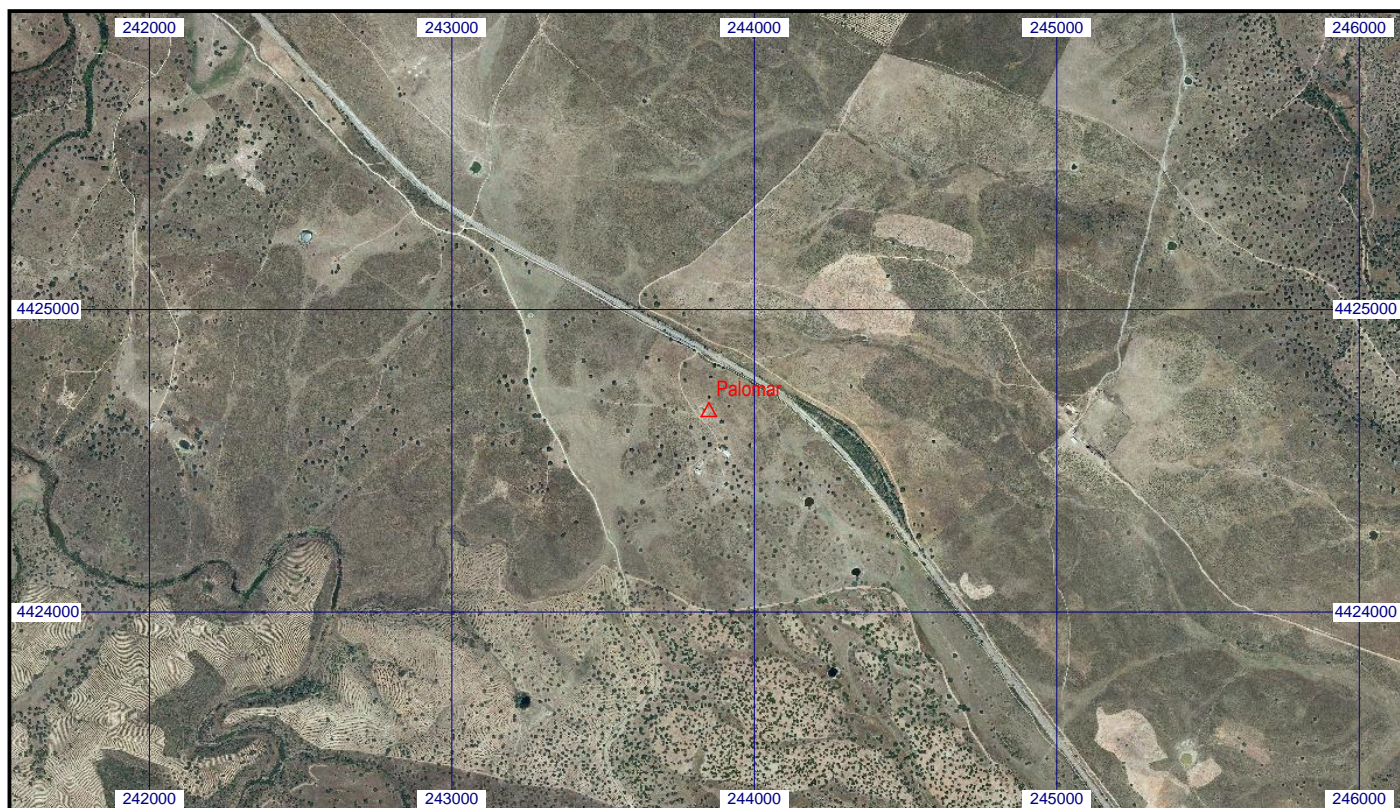
Cartografía de situación

Escala 1:25.000

Coordenadas ETRS89. Huso 30
