Reseña Vértice Geodésico 10-may-2025

Número.....: 62681
Nombre.....: Casquera
Municipios: Las Herencias
Provincias: Toledo
Fecha de Construcción.....: 01 de noviembre de 1982
Pilar sin centrado forzado...: 1,20 m de alto, 0,30 m de diámetro.
Último cuerpo.....: 2,10 m de alto, 1,00 m de ancho.
Total cuerpos.....: 1 de 2,10 m de alto.

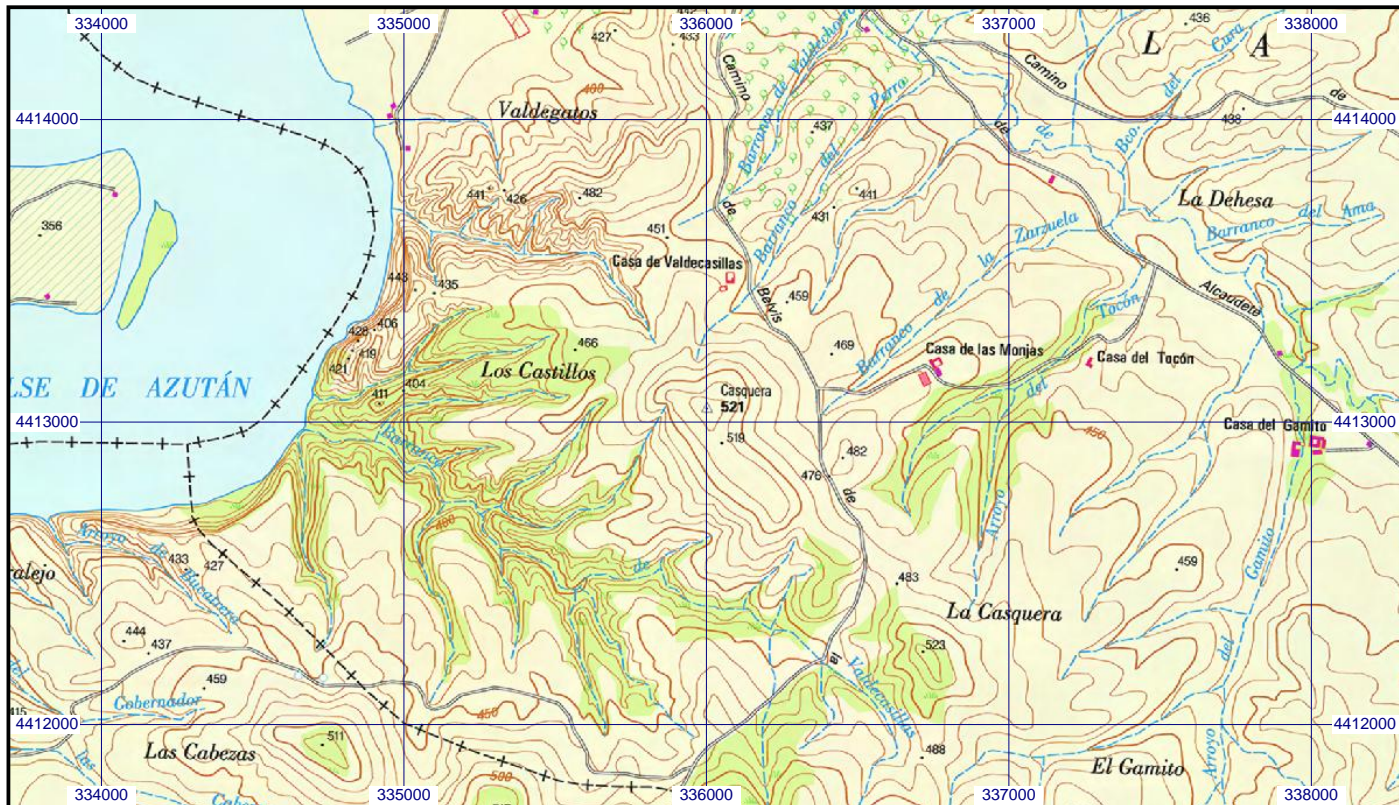
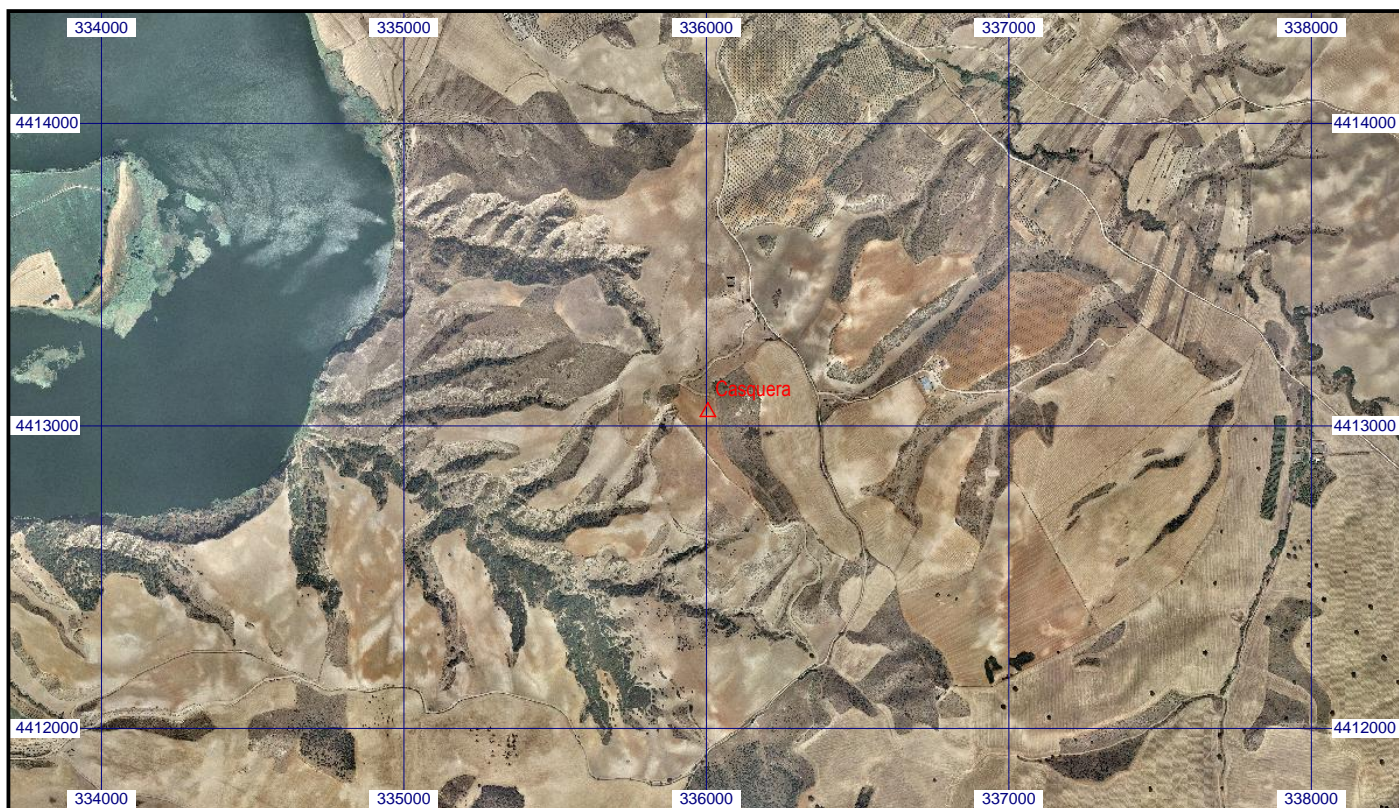
Cartografía de situación

Escala 1:25.000

062681 Casquera

Coordenadas ETRS89. Huso 30
