## Reseña Vértice Geodésico

**Número.....: 62792**  
**Nombre.....: Coscoja**  
**Municipios: Malpica de Tajo**  
**Provincias: Toledo**  
**Fecha de Construcción.....: 24 de octubre de 1982**  
**Pilar sin centrado forzado...: 1,20 m de alto, 0,30 m de diámetro.**  
**Último cuerpo.....: 4,00 m de alto, 1,00 m de ancho.**  
**Total cuerpos.....: 1 de 4,00 m de alto.**

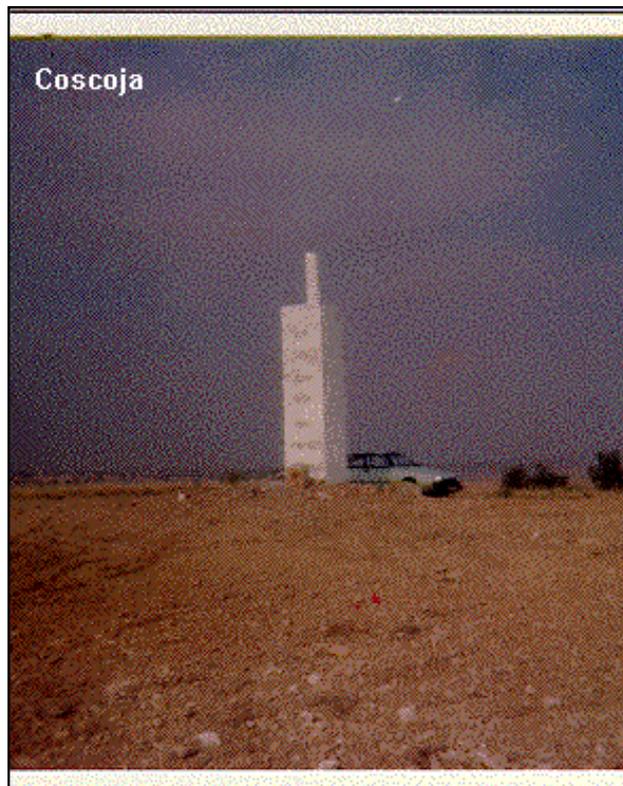
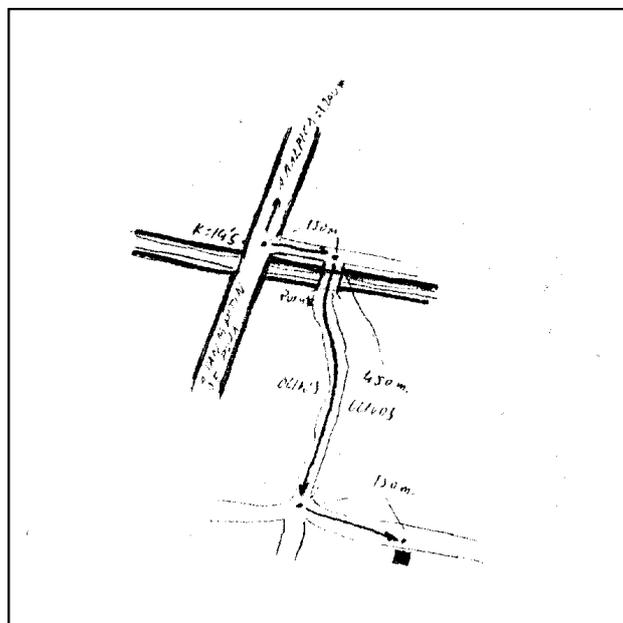
Situado en el paraje Quinto de Valdemerinas, en una zona muy llana, en terreno de labor y a unos 2 Km. al S. de Malpica de Tajo.

Despejado
