Red de Infraestructuras Geodésicas

Reseña Vértice Geodésico

Número....: 63164

Nombre....: Llanillos 2008 Municipios: Villatobas Provincias: Toledo

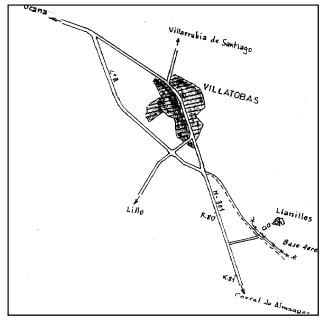
Llanillos 2008

Pilar sin centrado forzado..: 1,19 m de alto, de diámetro. Último cuerpo.....: de alto, de ancho.

Situado dentro del recinto de la Base Aérea de Villatobas, sobre la terraza de un Pabellón.
