Reseña Vértice Geodésico 10-may-2025

Número.....: 65372
Nombre.....: Pilillas
Municipios: Valdalcasa de Tajo
Provincias: Cáceres
Fecha de Construcción.....: 14 de agosto de 1980
Pilar sin centrado forzado..: 1,20 m de alto, 0,28 m de diámetro.
Último cuerpo.....: 0,20 m de alto, 0,97 m de ancho.
Total cuerpos.....: 2 de 0,80 m de alto.

065372 Pilillas

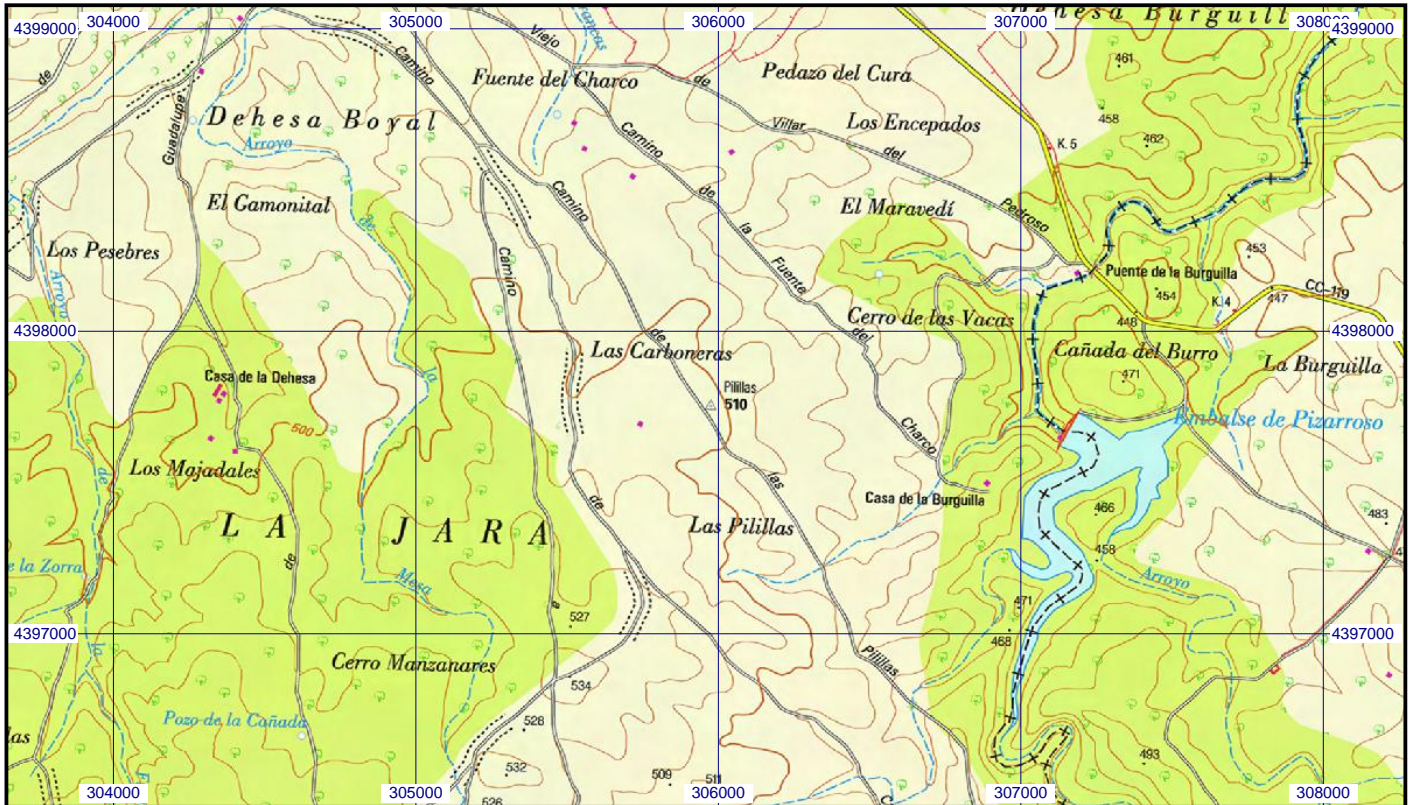
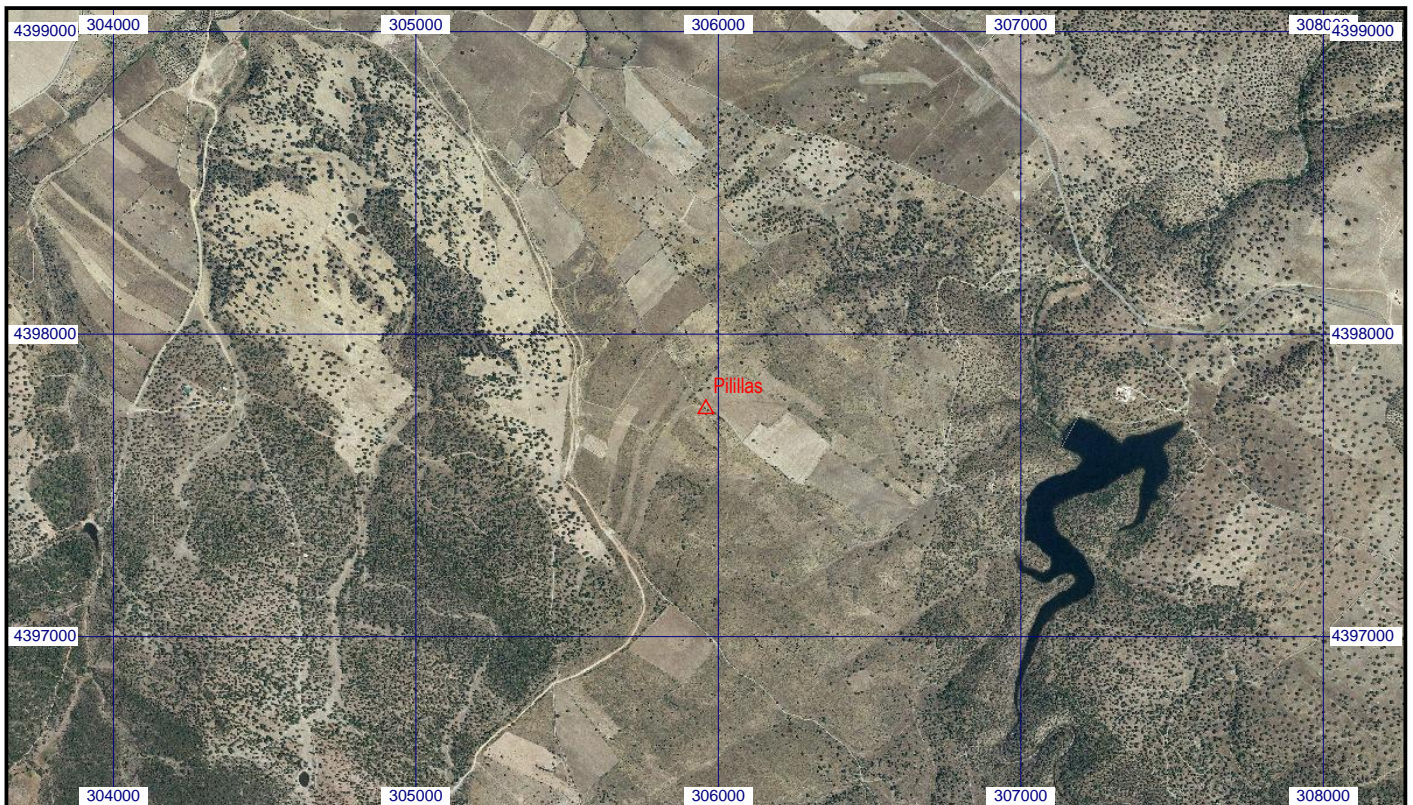
Cartografía de situación

Escala 1:25.000

Coordenadas ETRS89. Huso 30
