Red de Infraestructuras Geodésicas

Reseña Vértice Geodésico

Número....: 65702 Nombre....: Pulgar Municipios: Pulgar Provincias: Toledo

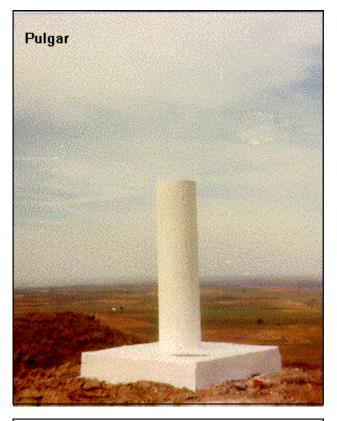
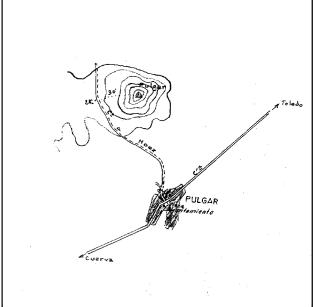
Pilar sin centrado forzado..: 1,20 m de alto, 0,30 m de diámetro. Último cuerpo.....: 0,20 m de alto, 1,00 m de ancho.

Situado en lo alto del cerro central de los tres que existen en la denominada Sierra del Pulgar.
