Red de Infraestructuras Geodésicas

Reseña Vértice Geodésico

Número....: 65768 Nombre....: Hitillos Municipios: Nambroca Provincias: Toledo

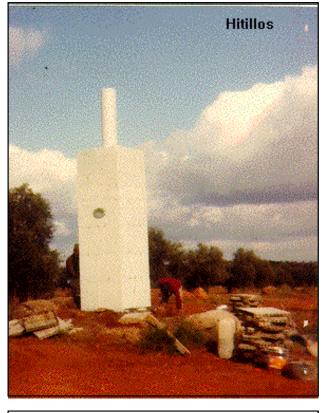
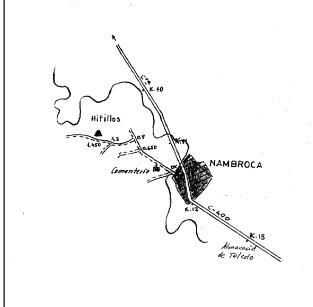
Pilar sin centrado forzado..: 1,20 m de alto, 0,30 m de diámetro. Último cuerpo...... 3,00 m de alto, 1,00 m de ancho.

Situado sobre unas rocas, en medio de un olivar.
