## Red de Infraestructuras Geodésicas

## Reseña Vértice Geodésico

Número....: 66100 Nombre....: Cabezuelo Municipios: Hontanaya Provincias: Cuenca

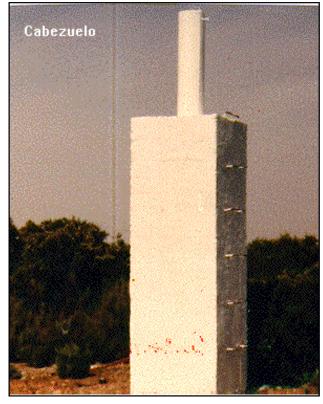
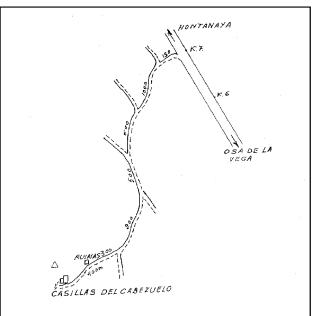
Pilar sin centrado forzado..: 1,20 m de alto, 0,30 m de diámetro. Último cuerpo...... 3,00 m de alto, 1,00 m de ancho.

El último pate está desprendido.
