Reseña Vértice Geodésico 10-may-2025

Número.....: 67011
Nombre.....: Ses Planes
Municipios: Banyalbufar
Provincias: Illes Balears
Fecha de Construcción.....: 01 de agosto de 1984
Pilar sin centrado forzado...: 1,20 m de alto, 0,30 m de diámetro.
Último cuerpo.....: 0,20 m de alto, 1,00 m de ancho.
Total cuerpos.....: 1 de 0,20 m de alto.

067011 Ses Planes

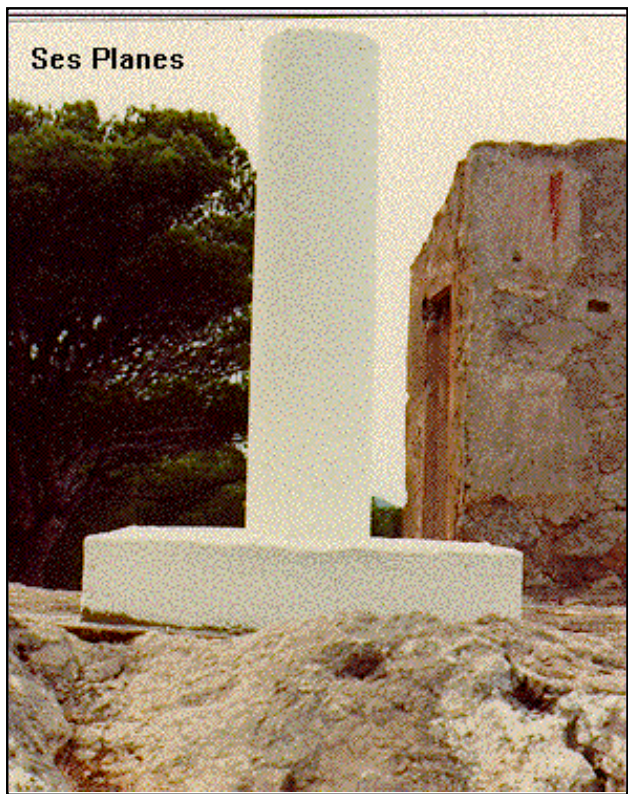
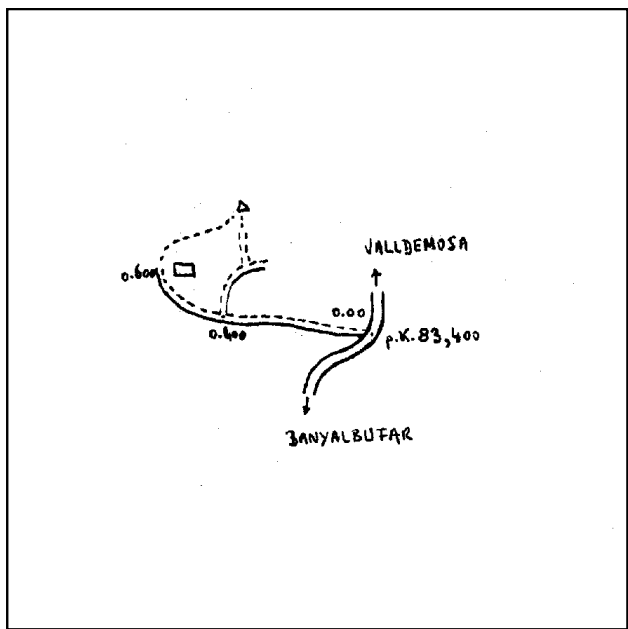
Situación:
 Situado en la cima del monte Ses Planes, en la finca Son Bunyola, próximo a una caseta de centinela medio derruida y a unos 1.200 m. al S.O. de Banyalbufar.

Horizonte GPS:
 Posible sombra de una caseta.
