Reseña Vértice Geodésico

Número.....: 67090
Nombre.....: Molino
Municipios: Santa María del Camí
Provincias: Illes Balears
Fecha de Construcción.....: 01 de mayo de 1987
Pilar sin centrado forzado...: de alto, de diámetro.
Último cuerpo.....: 0,20 m de alto, 0,40 m de ancho.
Total cuerpos.....: 1 de 0,20 m de alto.

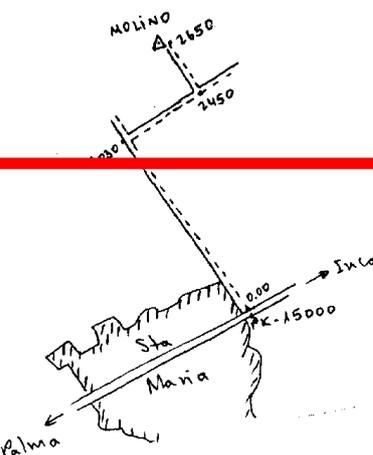
Situado en lo alto de la torre de un molino.

Desde Palma, por la carretera C-713 a Inca, en el Km. 15 y justo a la salida de Santa María, a la izquierda sale un camino asfaltado; por este camino se recorren 2.030 m. para girar a la derecha y tomar un camino de tierra. Se recorren 420 m. y, a la izquierda, hay una cancela que da entrada a una parcela dentro de la cual y a unos 200 m., se encuentra la torre del molino. En lo alto de la torre está la señal.

19 - feb - 2009: El vértice ha sido destruido. Desaparecido por obras.
