## Reseña Vértice Geodésico

Número.....: **67508**  
Nombre.....: **Enmedio**  
Municipios: **Cedillo**  
Provincias: **Cáceres**  
Fecha de Construcción.....: **13 de diciembre de 1977**  
Pilar sin centrado forzado...: **1,20 m de alto, 0,30 m de diámetro.**  
Último cuerpo.....: **1,50 m de alto, 1,00 m de ancho.**  
Total cuerpos.....: **1 de 1,50 m de alto.**

067508 Enmedio

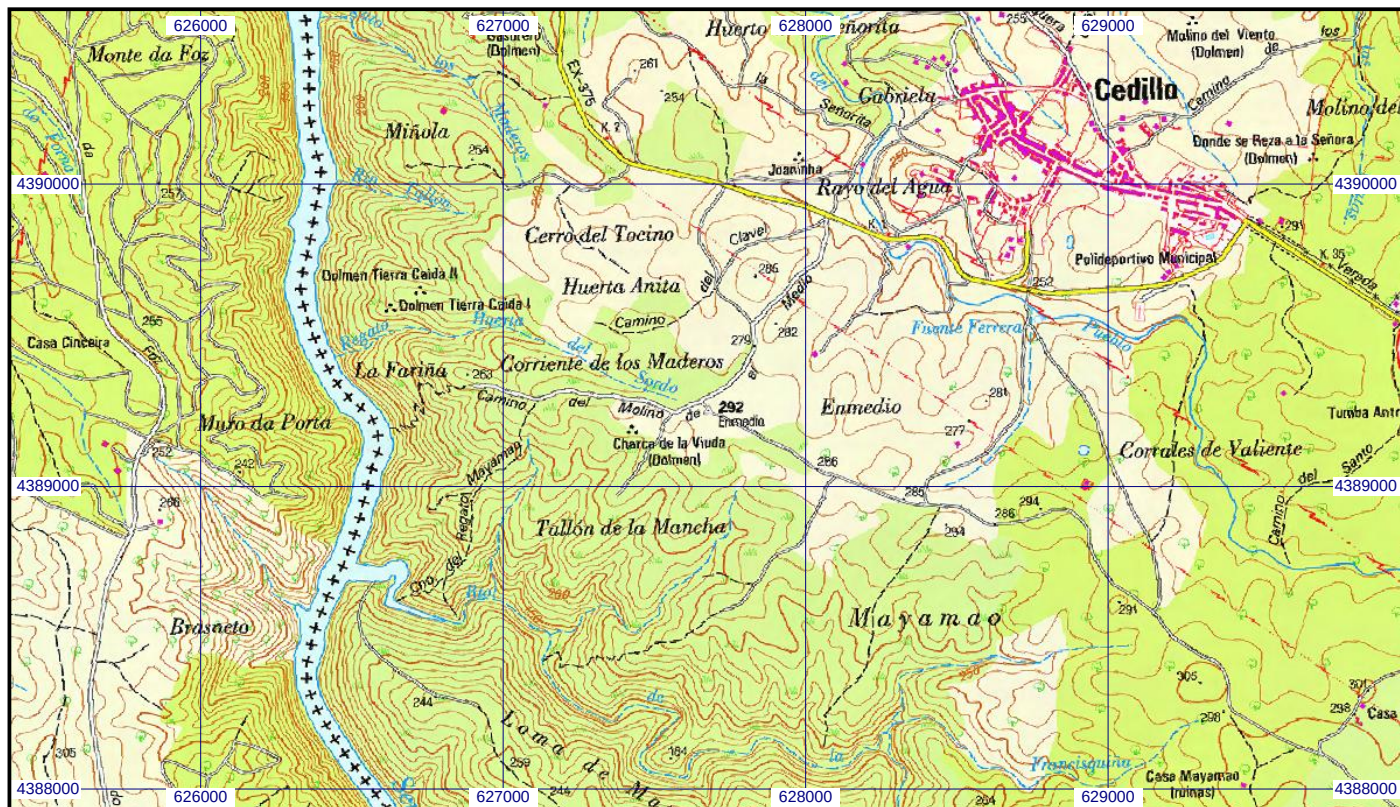
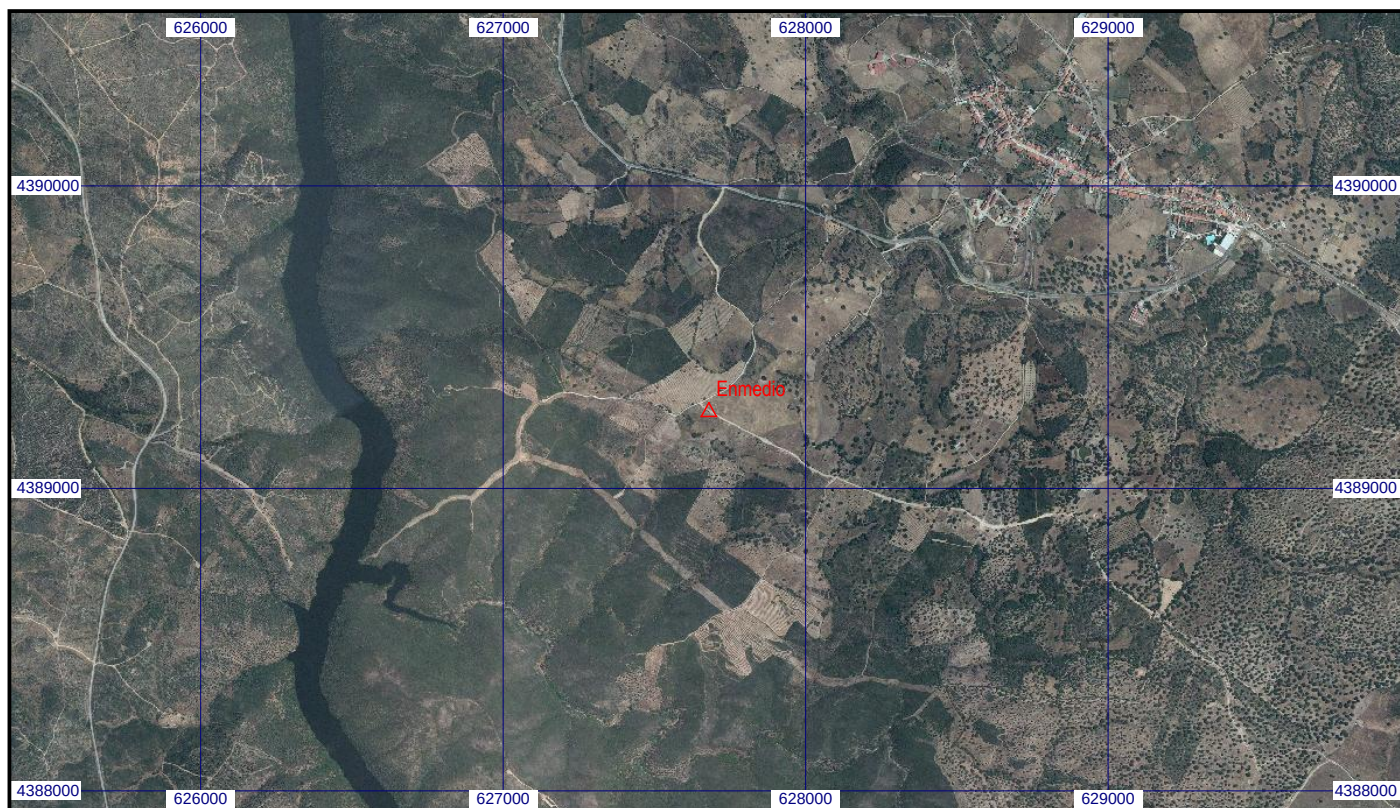
Escala 1:25.000

## Cartografía de situación

Coordenadas ETRS89. Huso 29
