Reseña Vértice Geodésico 21-jun-2025

Número.....: 68120
Nombre.....: Carpinteros
Municipios: Navezuelas
Provincias: Cáceres
Fecha de Construcción.....: 10 de abril de 1980
Pilar sin centrado forzado...: 1,20 m de alto, 0,30 m de diámetro.
Último cuerpo.....: 0,15 m de alto, 0,80 m de ancho.
Total cuerpos.....: 1 de 0,15 m de alto.

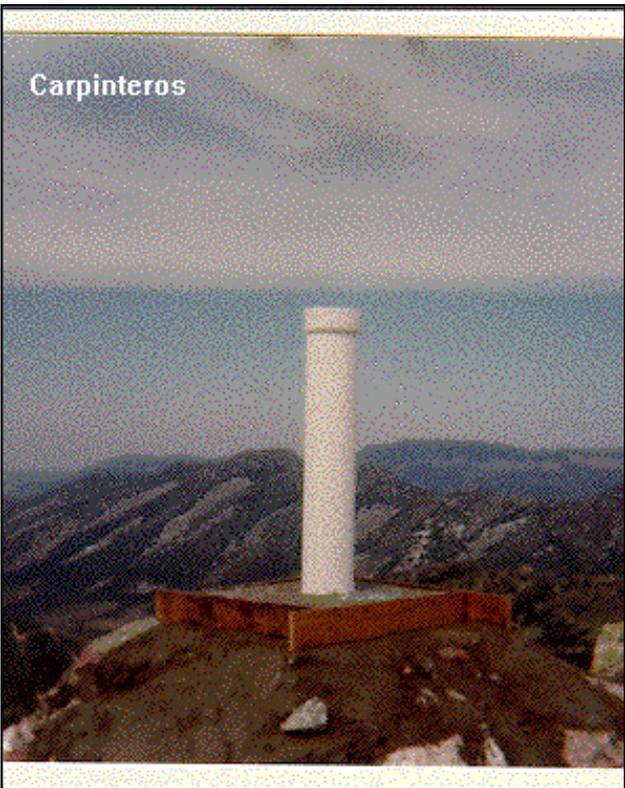
Situación:
 Situado en lo más alto del risco Carpinteros, sobre roca, emplazado a unos 2 Km. al S.E. del pueblo de Navezuelas.

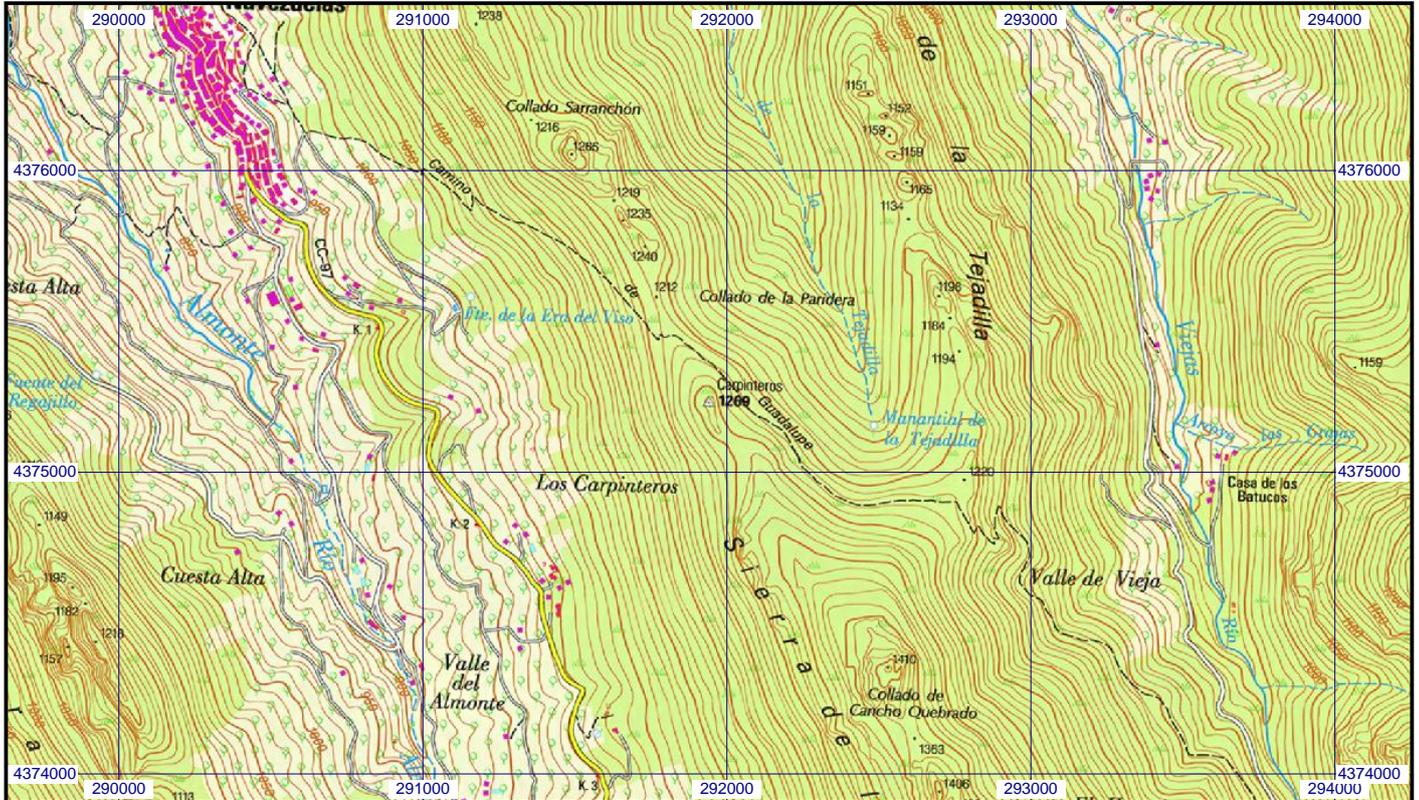
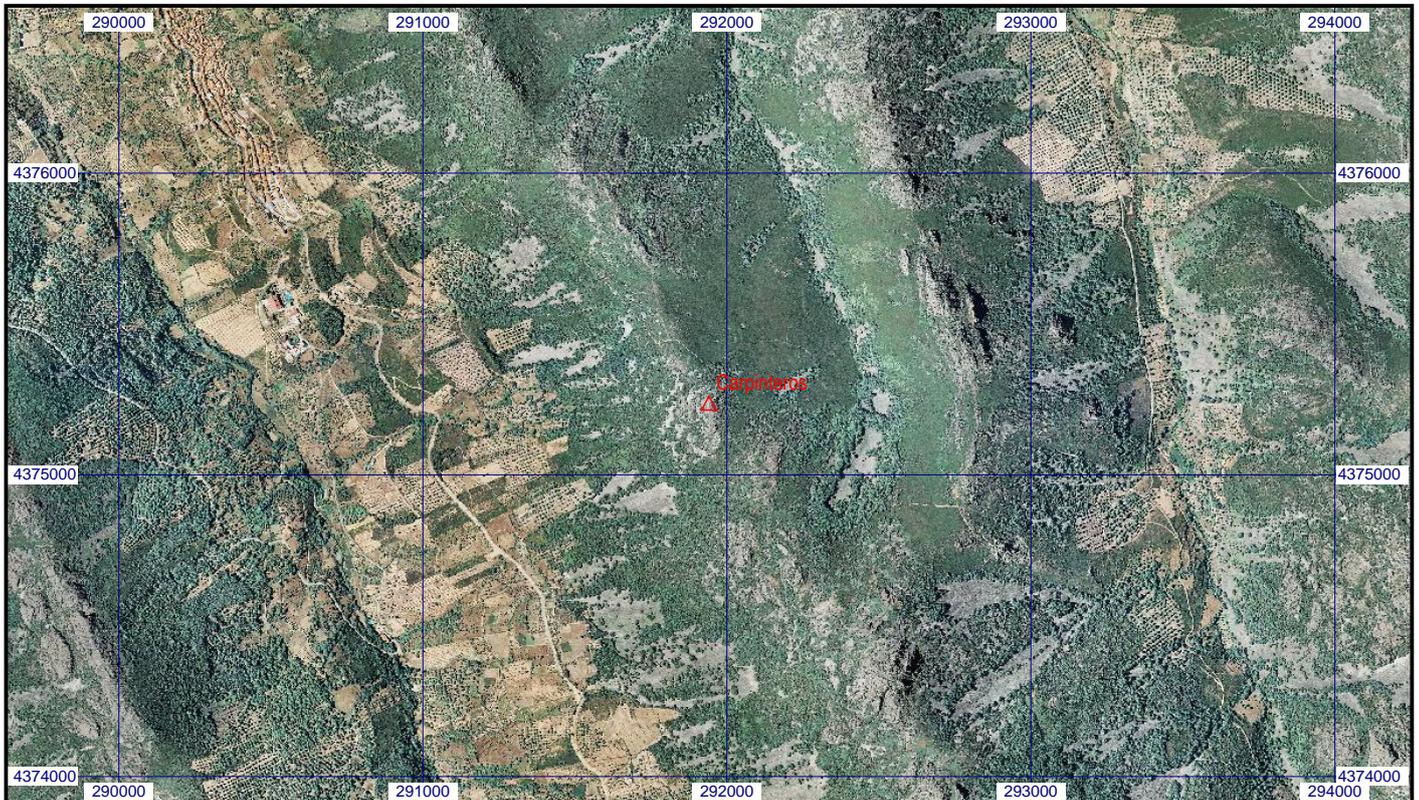
068120 Carpinteros

Cartografía de situación

Escala 1:25.000

Coordenadas ETRS89. Huso 30
