## Reseña Vértice Geodésico

**Número.....: 68220**  
**Nombre.....: Risco Gordo**  
**Municipios: Puerto de San Vicente**  
**Provincias: Toledo**  
**Fecha de Construcción.....: 17 de junio de 1986**  
**Pilar sin centrado forzado...: 1,20 m de alto, 0,30 m de diámetro.**  
**Último cuerpo.....: 0,20 m de alto, 1,00 m de ancho.**  
**Total cuerpos.....: 1 de 0,20 m de alto.**

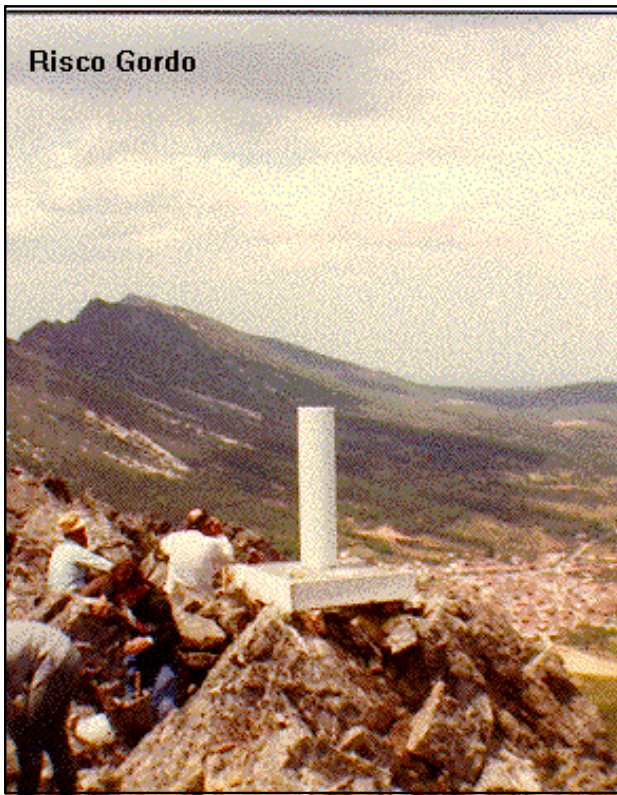
### Risco Gordo

Situado en la sierra de Altamira, sobre las crestas rocosas que hay a unos 1.500 m. al S.E. del pueblo Puerto de San Vicente.
