**Reseña Vértice Geodésico** 10-may-2025

**Número.....: 68943**  
**Nombre.....: Belmonte**  
**Municipios: Belmonte**  
**Provincias: Cuenca**  
**Fecha de Construcción.....: 04 de noviembre de 1987**  
**Pilar sin centrado forzado...: de alto, de diámetro.**  
**Último cuerpo.....: 0,04 m de alto, 0,45 m de ancho.**  
**Total cuerpos.....: 1 de 0,04 m de alto.**

**Situación:**  
Situado sobre uno de los torreones del castillo de Belmonte, en el extremo N.O.

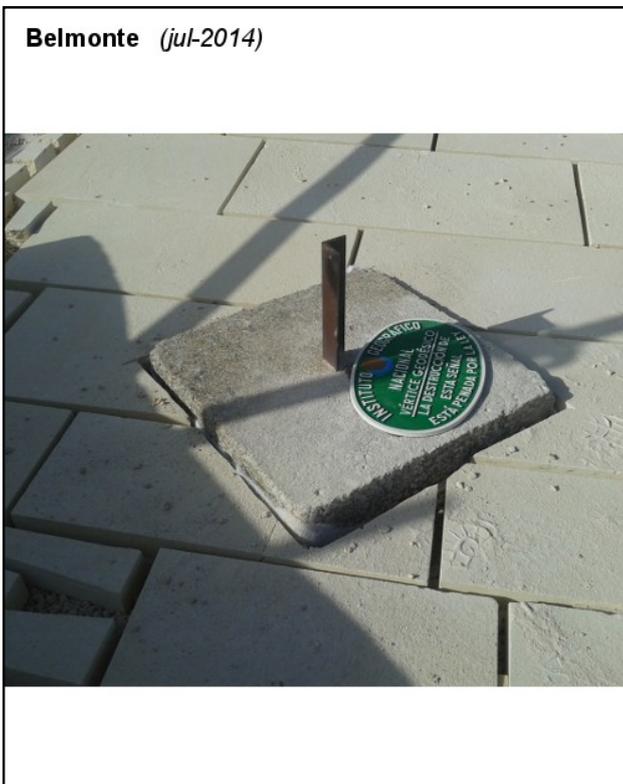
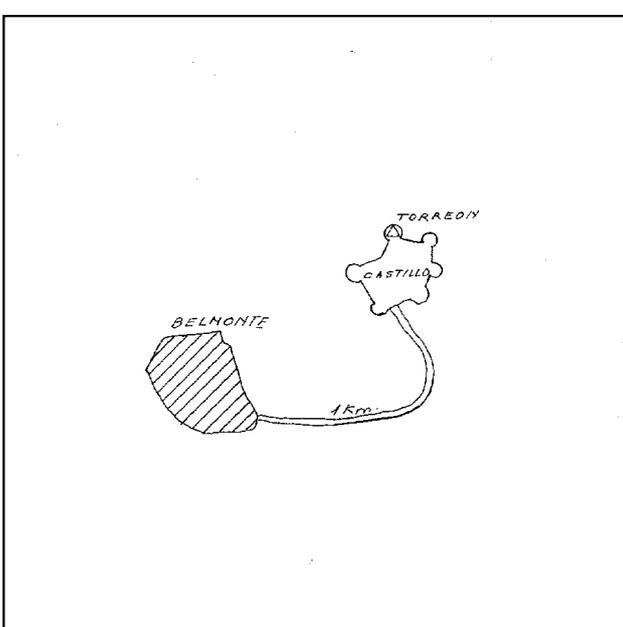
**Observaciones:**  
Tras las reformas del suelo del tejado, sólo quedan vistos los cuatro últimos centímetros de la base original. La señal no se ha modificado.
