## Reseña Vértice Geodésico

**Número.....: 69472**  
**Nombre.....: Santa María**  
**Municipios: Chiva**  
**Provincias: València/Valencia**  
**Fecha de Construcción.....: 24 de septiembre de 1987**  
**Pilar sin centrado forzado...: 1,20 m de alto, 0,30 m de diámetro.**  
**Último cuerpo.....: 0,20 m de alto, 1,00 m de ancho.**  
**Total cuerpos.....: 1 de 0,20 m de alto.**

### Santa María (jul-2012)

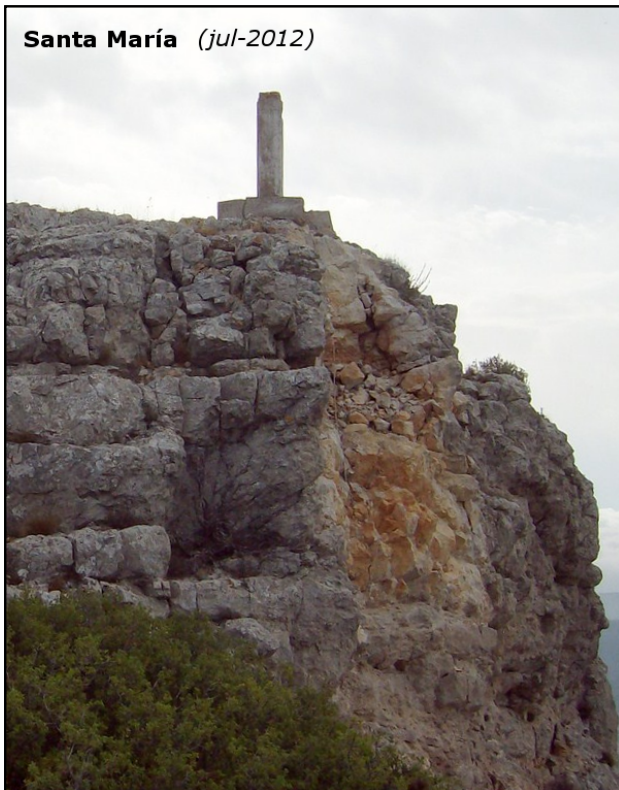
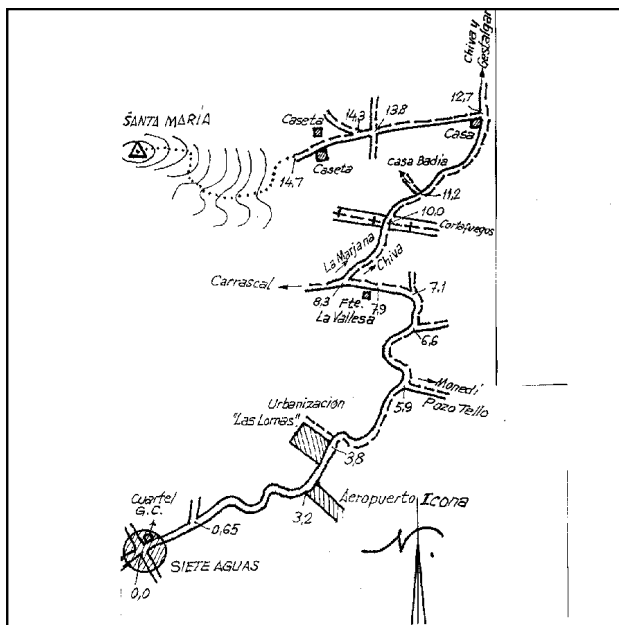
Estado: 14 de julio de 2012

Pilar: Bueno  
Informe del estado del Vértice: [InfoRG.pdf](http://InfoRG.pdf)

Base: Desperfectos
