Reseña Vértice Geodésico

**Número.....: 69808**  
**Nombre.....: Galatzó**  
**Municipios: Calvià; Estellençs; Puigpunyent**  
**Provincias: Illes Balears**  
**Fecha de Construcción.....: 10 de mayo de 1987**  
**Pilar sin centrado forzado...: 1,20 m de alto, 0,30 m de diámetro.**  
**Último cuerpo.....: 0,20 m de alto, 1,00 m de ancho.**  
**Total cuerpos.....: 2 de 0,60 m de alto.**

069808 Galatzó

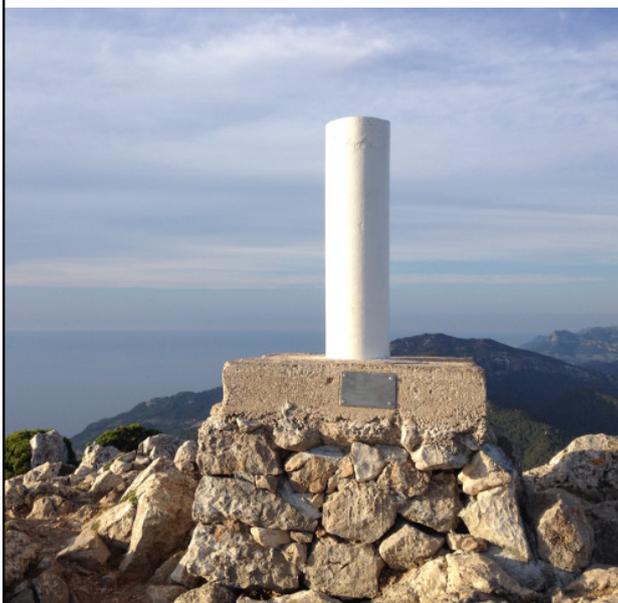
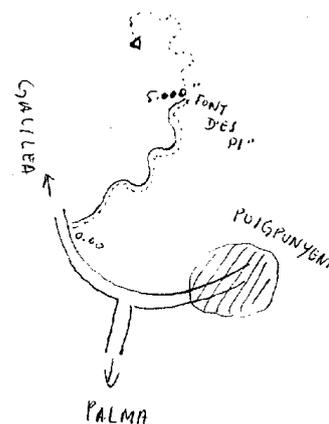
Galatzó (may-2015)

Situado en lo más alto del pico Galatzó, que está a unos 2,5 Km. al S. de Estellençs. La señal sirve de mojón de tres términos, Puigpuñent, Calvià y Estellençs.

Señal reparada en mayo de 2015 por el Club de Montaña Yáis (Calvià).  
Vértice observado con GPS.

Pilar: Bueno  
Informe del estado del Vértice: [InfoRG.pdf](#)

Base: Bueno
