Reseña Vértice Geodésico 10-may-2025

Número.....: 70169
Nombre.....: Gaga
Municipios: Valencia de Alcántara
Provincias: Cáceres
Fecha de Construcción.....: 01 de diciembre de 1977
Pilar sin centrado forzado...: 1,20 m de alto, 0,30 m de diámetro.
Último cuerpo.....: 1,00 m de alto, 1,00 m de ancho.
Total cuerpos.....: 1 de 1,00 m de alto.

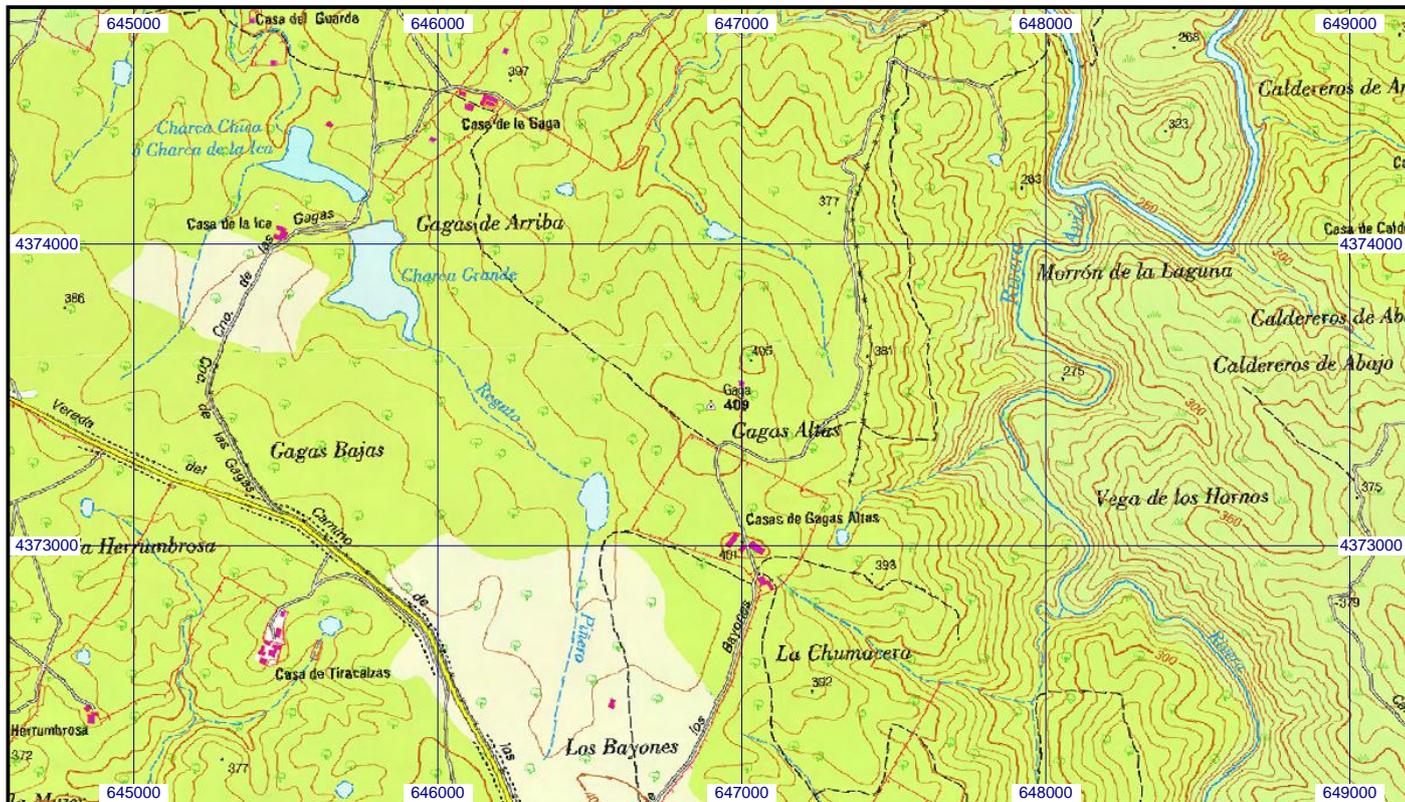
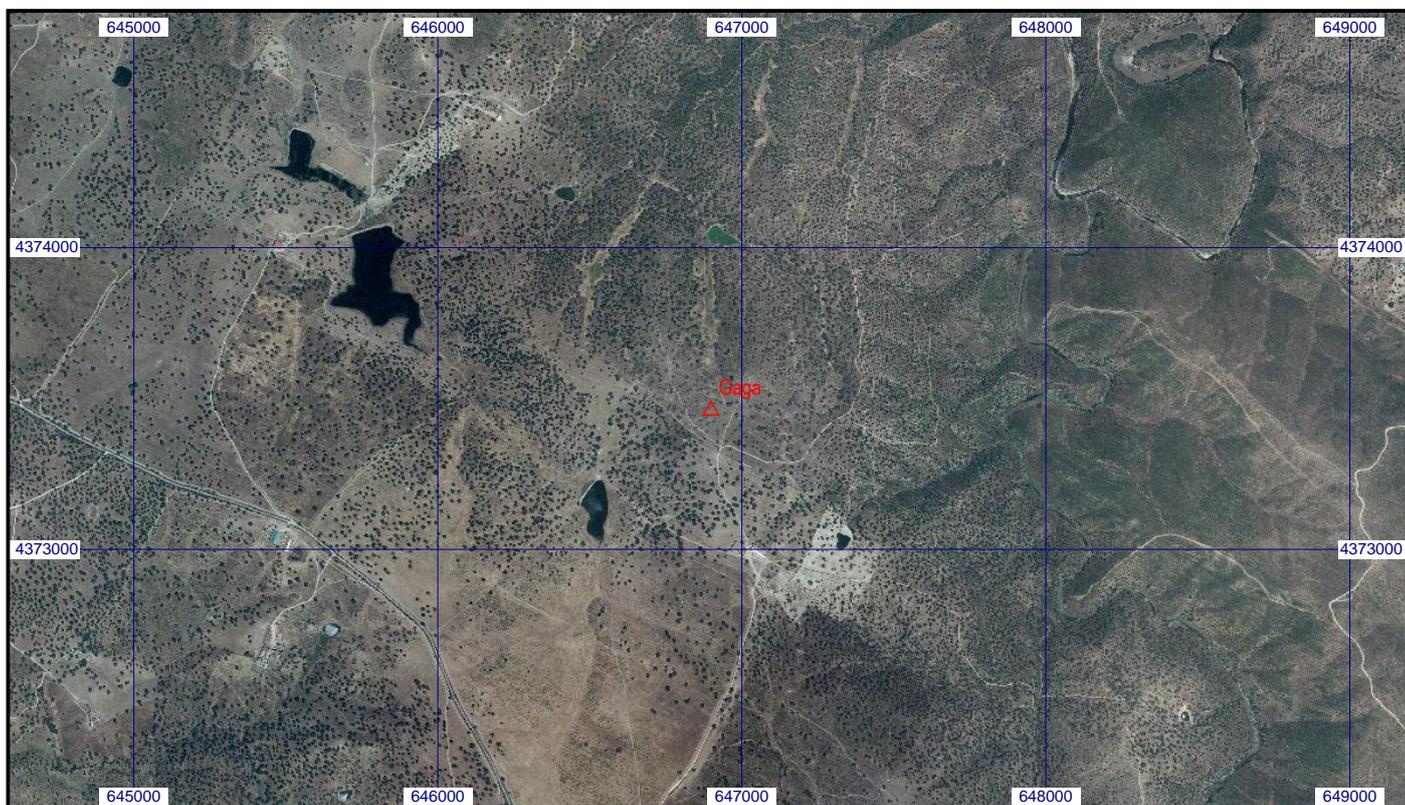
070169 Gaga

Cartografía de situación

Escala 1:25.000

Coordenadas ETRS89. Huso 29
