**Reseña Vértice Geodésico**

**Número.....: 70918**  
**Nombre.....: Jetrera**  
**Municipios: Anchuras**  
**Provincias: Ciudad Real**  
**Fecha de Construcción.....: 13 de junio de 1977**  
**Pilar sin centrado forzado...: 1,20 m de alto, 0,30 m de diámetro.**  
**Último cuerpo.....: 1,00 m de alto, 1,00 m de ancho.**  
**Total cuerpos.....: 1 de 1,00 m de alto.**

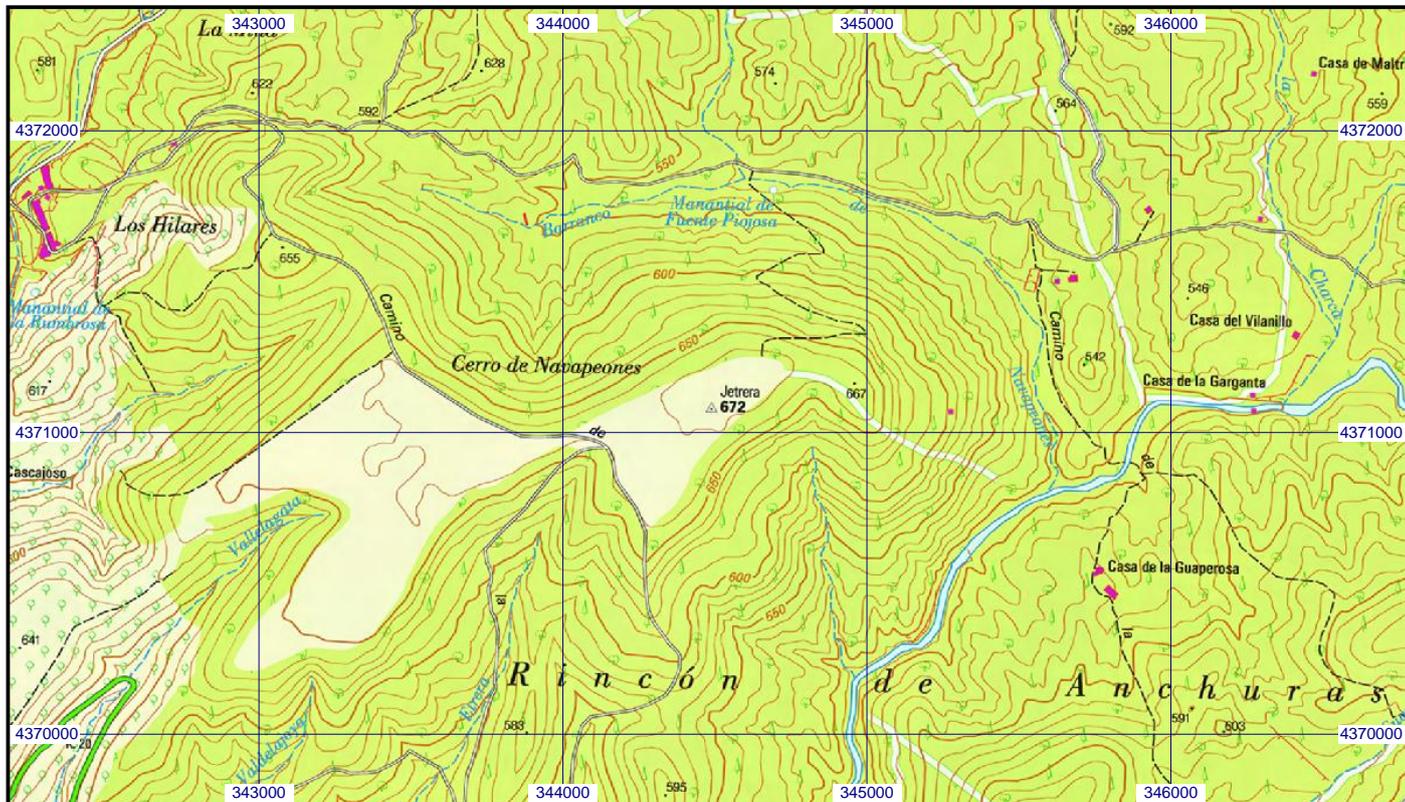
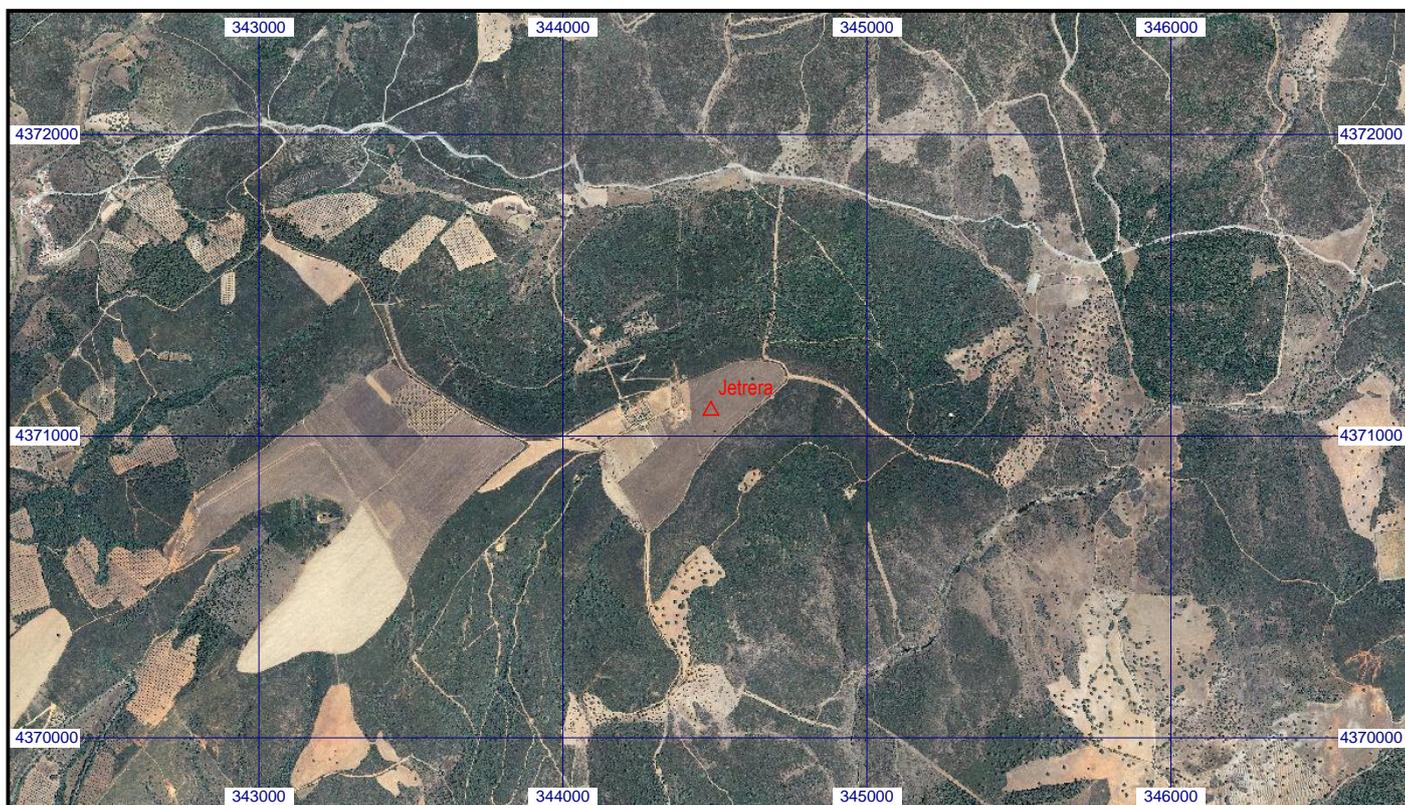
Cartografía de situación

Escala 1:25.000

070918 Jetrera

Coordenadas ETRS89. Huso 30
