**Reseña Vértice Geodésico**

**Número.....: 72739**  
**Nombre.....: Torrejón**  
**Municipios: Valencia de Alcántara**  
**Provincias: Cáceres**  
**Fecha de Construcción.....: 22 de noviembre de 1976**  
**Pilar sin centrado forzado...: 1,20 m de alto, 0,30 m de diámetro.**  
**Último cuerpo.....: 3,00 m de alto, 1,00 m de ancho.**  
**Total cuerpos.....: 1 de 3,00 m de alto.**

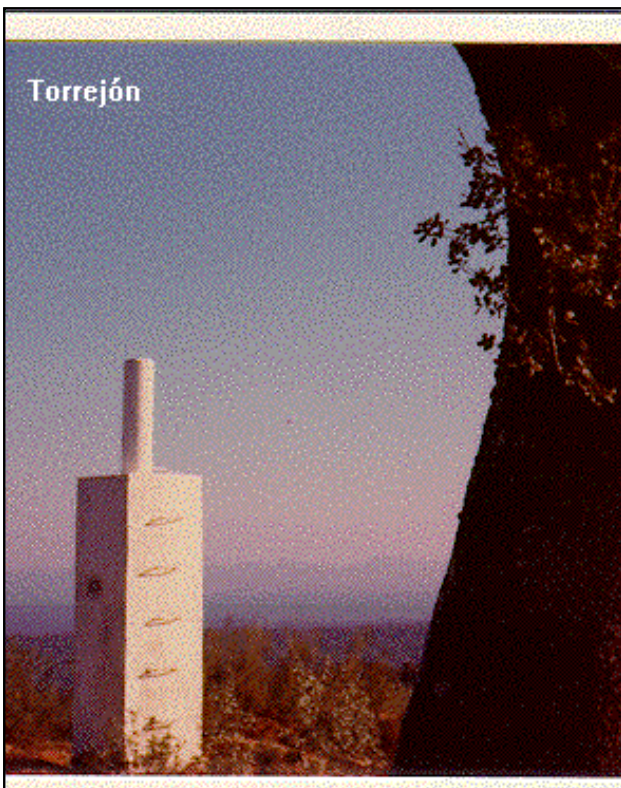
Situado en lo más alto del cerro conocido por Torrejón, en terreno de pastos y encinas.
