## Reseña Vértice Geodésico

**Número.....: 73526**  
**Nombre.....: Marta**  
**Municipios: Alcoba**  
**Provincias: Ciudad Real**  
**Fecha de Construcción.....: 09 de julio de 1990**  
**Pilar con centrado forzado...: 1,21 m de alto, 0,30 m de diámetro.**  
**Último cuerpo.....: 2,00 m de alto, 1,00 m de ancho.**  
**Total cuerpos.....: 1 de 2,00 m de alto.**

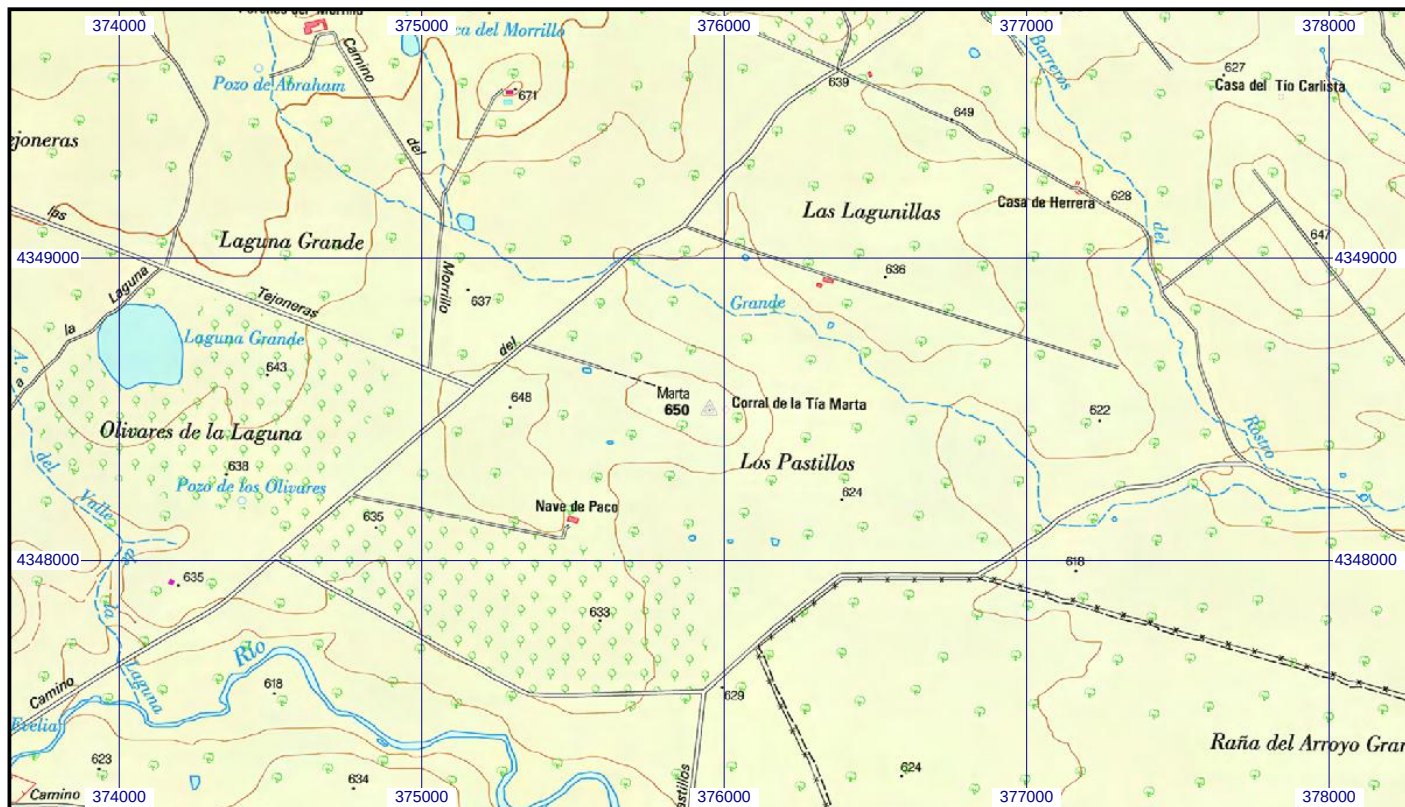
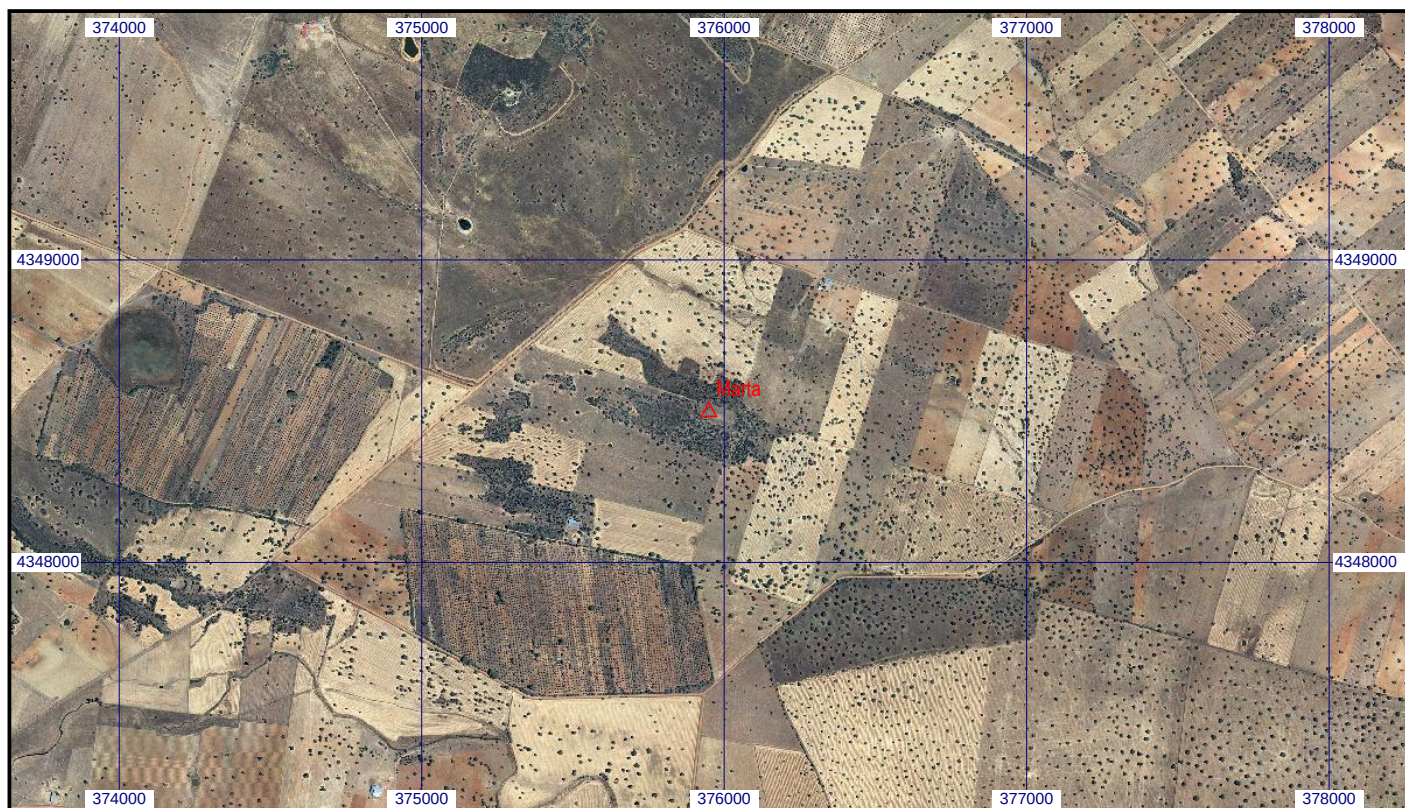
073526 Marta

Escala 1:25.000

Coordenadas ETRS89. Huso 30
