Reseña Vértice Geodésico 10-may-2025

Número.....: 73612
Nombre.....: Banderín
Municipios: Porzuna
Provincias: Ciudad Real
Fecha de Construcción.....: 20 de septiembre de 1984
Pilar sin centrado forzado...: 1,20 m de alto, 0,30 m de diámetro.
Último cuerpo.....: 0,94 m de alto, 1,00 m de ancho.
Total cuerpos.....: 1 de 0,94 m de alto.

073612 Banderín

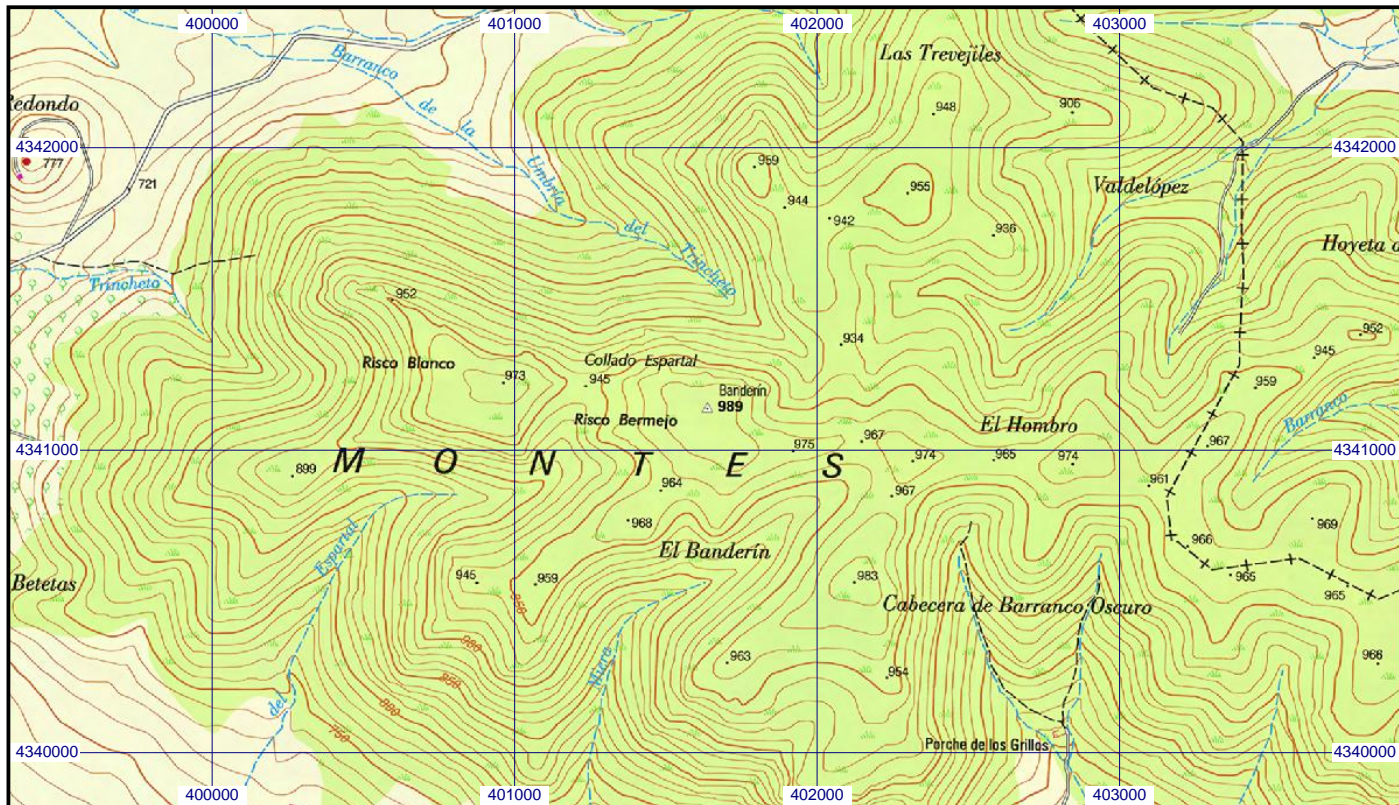
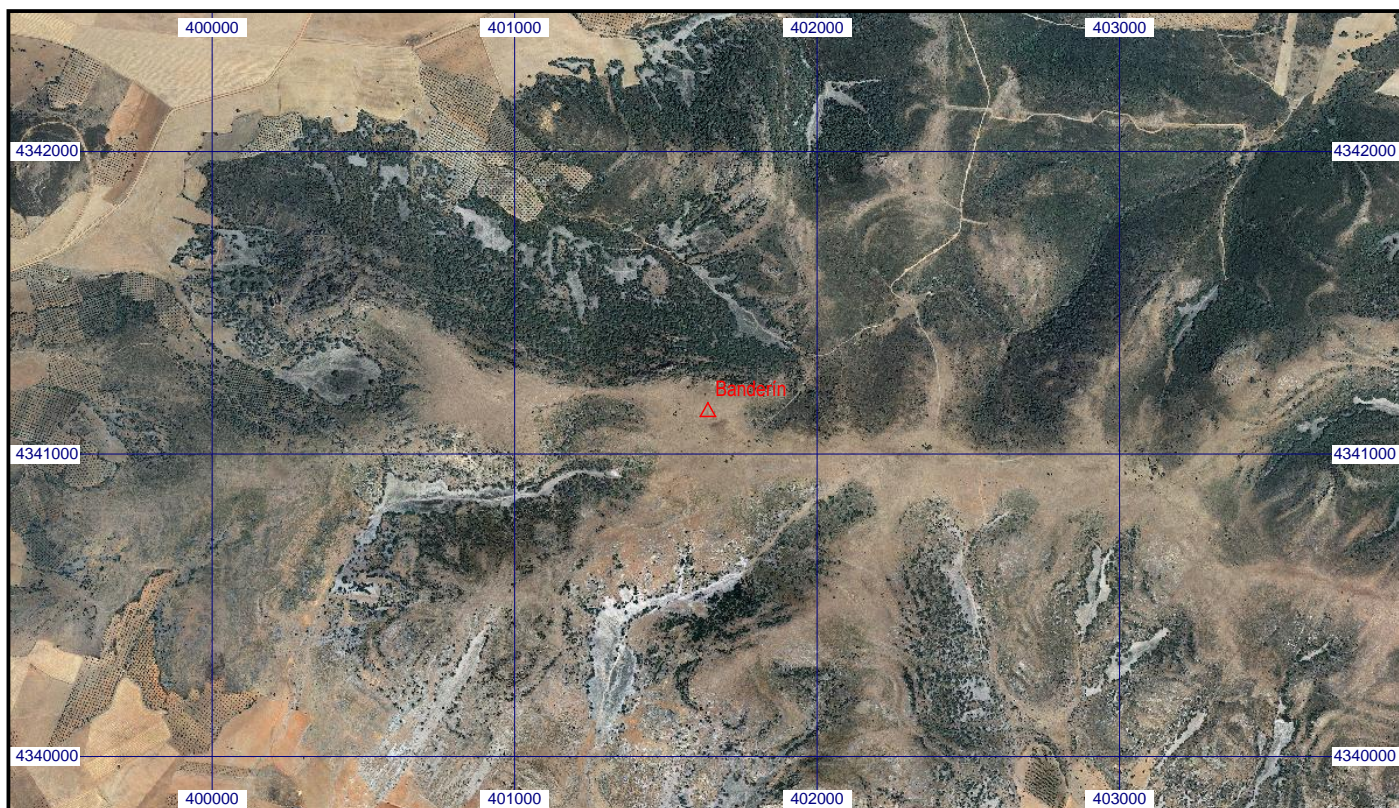
Cartografía de situación

Escala 1:25.000

Coordenadas ETRS89. Huso 30
